**FAKULTA  
DOPRAVNÍ  
ČVUT V PRAZE**

## **OPTIMALIZACE ÚROVNĚ BEZPEČNOSTI SILNIČNÍHO PROVOZU V MÍSTĚ INTRAVILÁNOVÉHO PRŮTAHU ULIC K HRNČÍŘŮM, K LABEŠKÁM A K ŠEBEROVU NA ÚZEMÍ MĚSTSKÉ ČÁSTI PRAHA-ŠEBEROV**

**SRPEN 2026**

**Ing. Bc. Karel KOCIÁN, Ph.D.**

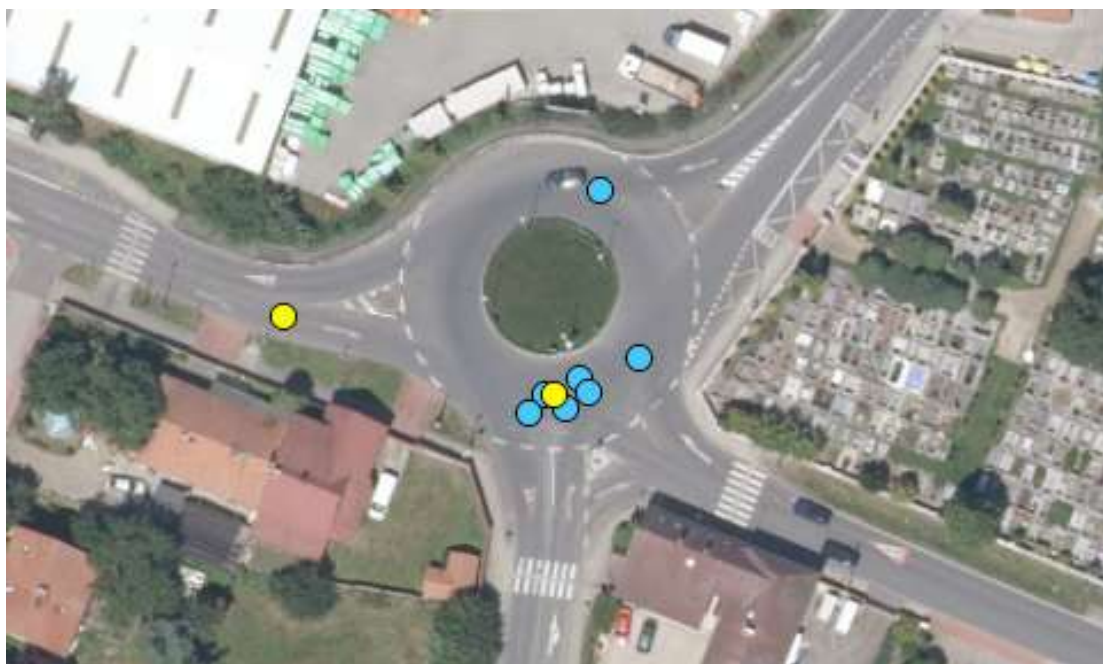
Přestože zaznamenané nehody jsou téměř rovnoměrně rozprostřeny po celém sledovaném úseku, je evidován jeden statisticky významný shluk těchto mimořádných událostí. Tento shluk je lokalizován v místě okružní křižovatky MK K Hrnčířům x K Šeberovu x K Labeškám (viz Obrázek 48), kdy nejvíce nehod je situováno mezi jižním a východním ramenem na okružním pásu.

**Obrázek 48** – Zvýšená kumulace dopravních nehod v místě okružní křižovatky (žlutě – DN s lehkým zraněním, modře – DN s hmotnou škodou. [26]

Mimo identifikovaný shluk dopravních nehod v prostoru okružní křižovatky nebyla ve sledovaném úseku zjištěna jiná významnější koncentrace dopravních nehod. Zvýšený výskyt nehod v prostoru okružní křižovatky lze přičítat zejména vyššímu dopravnímu zatížení a současně rizikovému dopravnímu chování řidičů spočívajícímu v tangenciálním průjezdu křižovatkou.

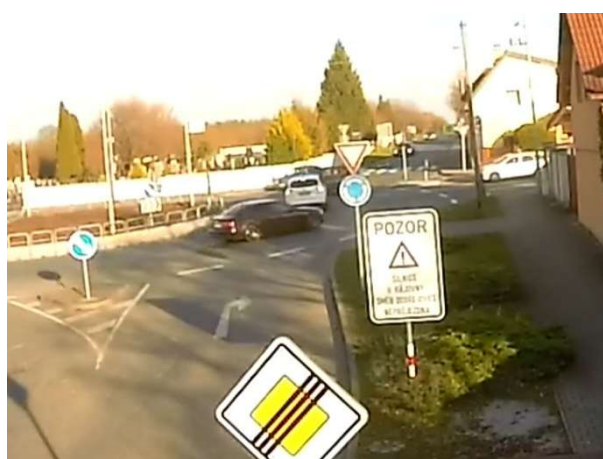
**Obrázek 55** – Další ukázka omezení řidiče na okružním pásu připojícím se řidičem z jihu.

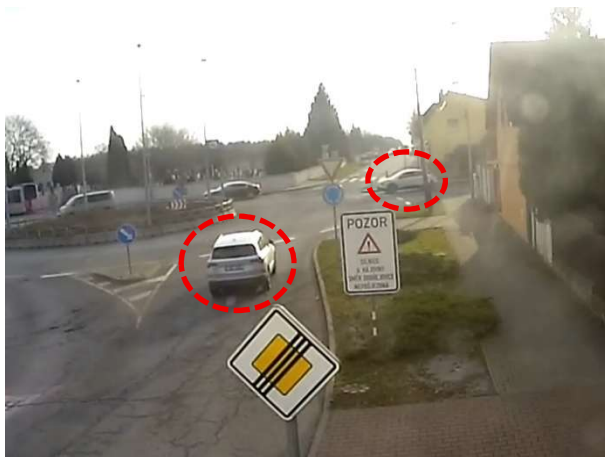
V jednom případě byl zaznamenán dopravní konflikt vzniklý současným vjezdem dvou vozidel na okružní pás, a to z jižního a západního ramene (viz **Obrázek 56** a **Obrázek 57**). Řidič přijíždějící ze západního ramene realizoval průjezd OK tangenciálním způsobem ve směru západ  $\Rightarrow$  východ, a tedy vyšší rychlostí. V důsledku toho dojel vozidlo vjíždějící z jižního ramene a byl nucen výrazně zpomalit a vyčkat na uvolnění kolizního prostoru. Tento typ konfliktu byl ohodnocen stupněm závažnosti 2.

**Obrázek 56** – Současný vjezd vozidel do okružní křižovatky.

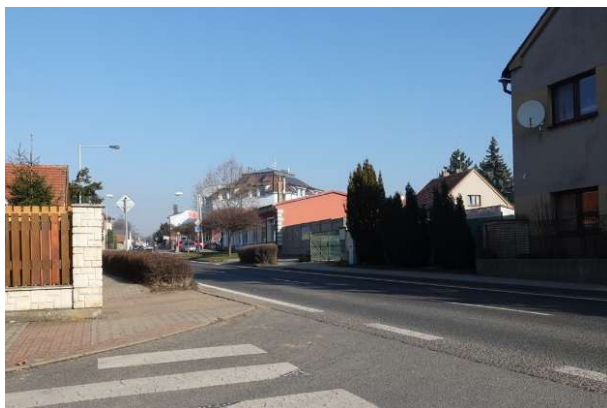
V prostoru stykové křižovatky MK K Hrnčářům a MK Musilova byly identifikovány lokálně omezené rozhledové poměry způsobené vzrostlou zelení v podobě keřů a stromů situovaných v blízkosti křižovatky. Předmětná zeď omezuje vzájemnou viditelnost účastníků silničního provozu a zvyšuje riziko přehlédnutí vozidel přijíždějících po hlavní pozemní komunikaci, zejména pak cyklistů a motocyklistů.

**Obrázek 63** – Pohled z ulice Musilova na sever směrem ke zdravotnímu středisku.

V prostoru stykové křižovatky MK K Hrnčářům a Musilova je doporučeno zajistit dostatečné rozhledové poměry úpravou vzrostlé zeleně zasahující do rozhledového pole. Doporučený rozsah úprav znázorňuje následující Obrázek 65.

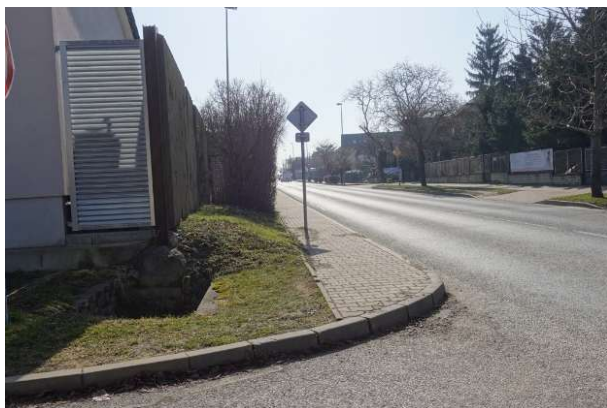
Při prohlídce byla v prostoru stykové křižovatky MK K Šeberovu a Zadní identifikována vzrostlá zeleň negativně ovlivňující rozhledové poměry při připojování z vedlejší komunikace. Keře a stromy situované podél hlavní komunikace zasahují do rozhledového pole řidičů, což zvyšuje pravděpodobnost vzniku dopravních konfliktů.

**Obrázek 66** – Výhled na jih z ulice Zadní omezen vzrostlou zelení.

V prostoru stykové křižovatky MK K Šeberovu a Zadní je doporučeno zajistit pravidelnou údržbu vzrostlé zeleně tak, aby nezasahovala do rozhledového trojúhelníku a nedocházelo k omezování rozhledových poměrů při vyjíždění z vedlejší komunikace. Doporučený rozsah úprav znázorňuje následující Obrázek 68.

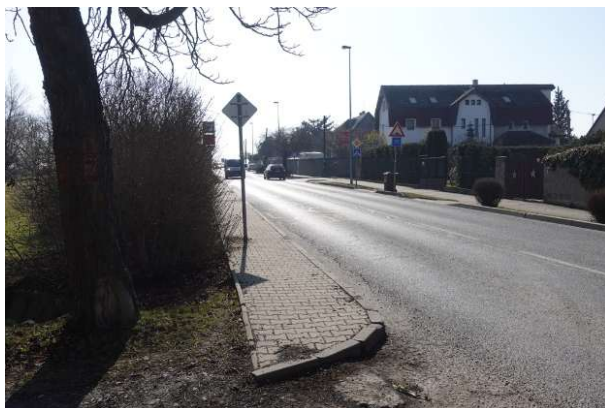
V prostoru stykové křižovatky MK K Šeberovu a Drazdecká byly identifikovány omezené rozhledové poměry při vyjíždění z vedlejší komunikace. Příčinou je vegetace situovaná podél MK K Šeberovu, která zasahuje do rozhledového pole řidičů a omezuje jejich možnost včas zaznamenat vozidla přijíždějící po hlavní komunikaci.

**Obrázek 69** – Částečně zakrytý výhled při pohledu na jih z ulice Drazdecká (MK K Šeberovu).

V prostoru stykové křižovatky MK K Šeberovu a Drazdecká je doporučeno provést údržbu, redukci nebo odstranění zeleně zasahující do rozhledového trojúhelníku tak, aby byly zajištěny rozhledové poměry odpovídající příslušným technickým předpisům [9]. Doporučený rozsah úprav znázorňuje následující Obrázek 71.

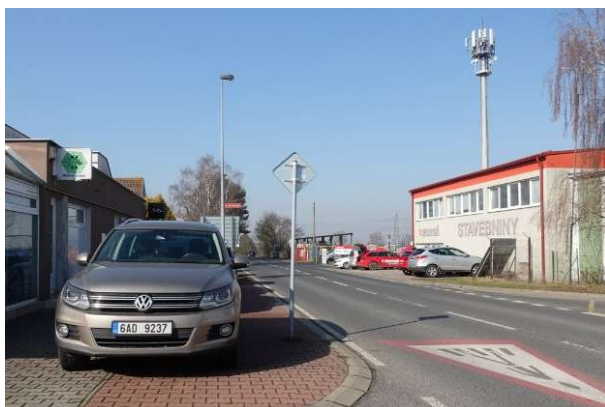
V prostoru stykové křižovatky MK K Labeškám a Sladovnická byly identifikovány omezené rozhledové poměry při připojování se z vedlejší komunikace. Předmětný deficit je způsoben vozidly odstavenými v blízkosti křižovatky, která zasahují do rozhledového pole řidičů vyjíždějících z MK Sladovnická. Omezené rozhledové poměry zvyšují riziko přehlédnutí vozidel přijíždějících po hlavní komunikaci a vzniku kolizních situací.

**Obrázek 72** – Ukázka zakrytého výhledu na západ z ulice Sladovnická (MK K Labeškám).

V prostoru stykové křižovatky MK K Labeškám a Sladovnická je doporučeno upravit organizaci dopravy v klidu tak, aby zaparkovaná vozidla nezasahovala do rozhledového trojúhelníku. Doporučený rozsah úprav znázorňuje následující Obrázek 74.

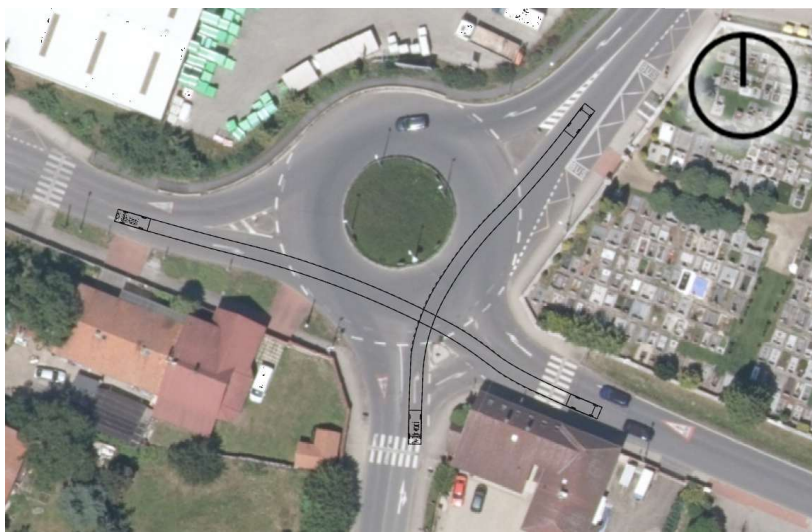
V prostoru okružní křižovatky MK K Hrnčířům, K Labeškám a K Šeberovu bylo identifikováno riziko tangenciálních průjezdů, a to zejména ve směru západ  $\Rightarrow$  východ a jih  $\Rightarrow$  sever. Stávající geometrické uspořádání okružní křižovatky dostatečně neusměrňuje jízdní dráhy vozidel a umožňuje průjezd vyšší rychlostí bez výraznější změny směru jízdy. Předmětné uspořádání zvyšuje riziko vzniku dopravních konfliktů (viz kapitola 7), případně i dopravních nehod.

**Obrázek 75** – Schematické znázornění tangenciálních průjezdů okružní křižovatkou. [28]

Realizace fyzického pojížděného prstence středového ostrova představuje z dlouhodobého hlediska nejvhodnější způsob omezení tangenciálních průjezdů a usměrnění jízdních drah vozidel v prostoru okružní křižovatky. **Do doby případné stavební úpravy je možné zvážit nízkonákladové řešení spočívající v optickém vyznačení pojížděného prstence pomocí VDZ doplněného o vhodné fyzické prvky podporující vedení jízdních drah vozidel (např. zpomalovací polštáře / příčné prahy, viz Obrázek 76).**

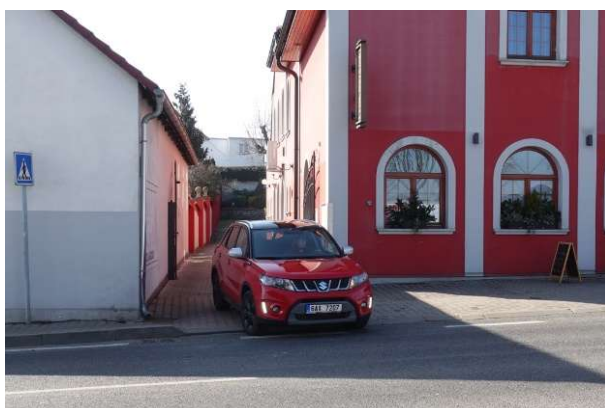
V prostoru sjezdu k parkovišti restaurace „Pizzeria & Ristorante di Carlo“ na MK K Hrnčířům byly identifikovány omezené rozhledové poměry při vyjíždění na místní komunikaci. Předmětný deficit je způsoben přilehlou budovou, která omezuje výhled řidičů a snižuje jejich schopnost včas zaznamenat příjezdající vozidla a ostatní účastníky silničního provozu.

Současně byla v místě identifikována nejednoznačná organizace dopravního prostoru. **Podél komunikace je realizována snížená obruba doplněná VZD V 2b „Podélná čára přerušovaná“, což může u řidičů vytvářet dojem prostoru určeného pro zastavení nebo stání vozidel. Současně je však v daném úseku pomocí SDZ B 28 „Zákaz zastavení“ zastavení vozidel zakázáno.** Předmětný nesoulad mezi stavebním uspořádáním komunikace a dopravním značením může vést k nejednoznačné interpretaci dopravního režimu ze strany řidičů a vzniku nežádoucích dopravních situací.

**Obrázek 77** – Ukázka vyjíždějícího vozidla z parkoviště.

Za účelem zlepšení rozhledových poměrů při vyjíždění z parkoviště je doporučeno prověřit možnost instalace dopravního zrcadla umožňujícího včasější zaznamenání vozidel příjezdějících po MK K Hrnčířům. Současně je doporučeno prověřit a jednoznačně stanovit požadovaný dopravní režim v předmětném prostoru a následně uvést do vzájemného souladu stavební uspořádání komunikace, SDZ a VZD tak, aby nedocházelo k nejednoznačné interpretaci dopravního prostoru ze strany řidičů.

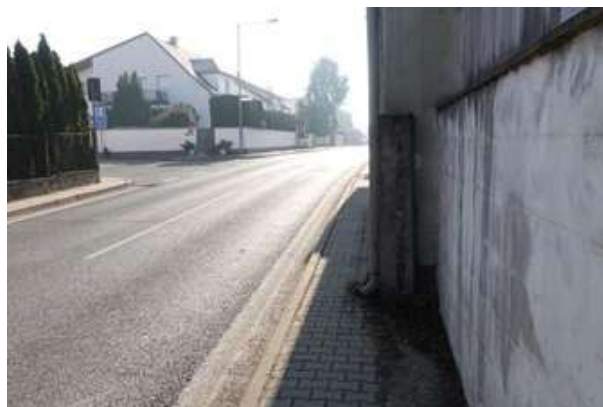
V řešeném území byly současně opakovaně identifikovány úseky s lokálně omezenou šířkou chodníků. Nejvýrazněji se tento stav projevuje v prostoru MK K Hrnčířům mezi křižovatkami K Hrnčířům x V Ladech a K Hrnčířům x K Rozkoši, kde je v důsledku omezeného uličního prostoru realizována zúžená pěší infrastruktura po obou stranách komunikace. Řešitelský tým je toho názoru, že možnosti stavebních úprav jsou v tomto případě velmi omezené a případné rozšíření chodníkových ploch by si vyžádalo zúžení vozovky. Takové řešení by mohlo negativně ovlivnit bezpečnost a plynulost silničního provozu, zejména s ohledem na blízkost směrového oblouku a charakter hlavního dopravního prostoru. Současně se nejedná o významně zatíženou pěší trasu, přičemž v dané lokalitě existuje alternativní pěší spojení vedené přes náměstí Šeberov (viz **Obrázek 81**). S ohledem na uvedené skutečnosti nebyly obdobné lokální deficity spočívající ve zúžené šířce chodníku v rámci bezpečnostní inspekce dále hodnoceny jako samostatná dopravně-bezpečnostní rizika.

**Obrázek 83** – Pohled na úzký chodník v blízkosti náměstí Šeberov poblíž směrového oblouku.

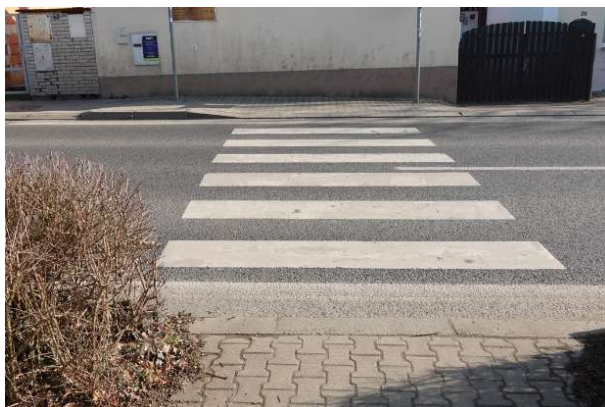
**V celé délce sledované komunikační sítě byly identifikovány dopravně-bezpečnostní deficity spočívající v absenci nebo nevhodném provedení prvků pro OOSPO. Neadekvátní provedení nebo dokonce absence těchto prvků snižuje schopnost pohybu a orientace OOSPO v uličním prostoru, což může vést ke vzniku rizikových situací ohrožujících všechny účastníky silničního provozu.**

**Obrázek 84** – Absence prvků pro OOSPO, konkrétně varovného a signálního pásu, v místě přechodu pro chodce v MK K Hrnčírům.

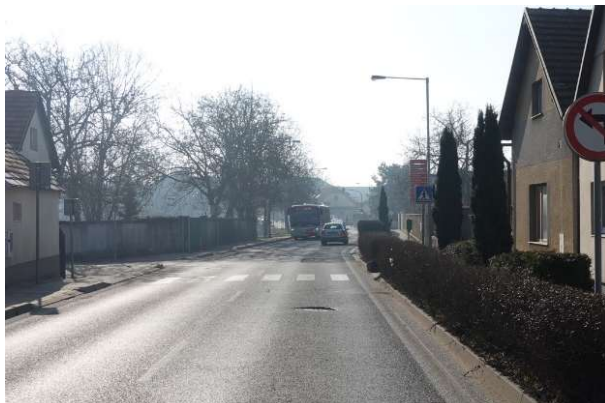
V prostoru přechodu pro chodce na MK K Hrnčířům byl identifikován dopravně-bezpečnostní deficit spočívající ve výskytu vzrostlé zeleně v jeho bezprostřední blízkosti. Předmětná zeleň omezuje vzájemnou viditelnost chodců a řidičů a zvyšuje riziko pozdního zaznamenání chodce vstupujícího na přechod pro chodce. Negativní vliv lze předpokládat zejména u dětí a osob menšího věku, které mohou být vegetací částečně nebo zcela zakryty. Závažnost předmětného deficitu podporuje skutečnost, že v daném místě již byla evidována dopravní nehoda s účastí dítěte na přechodu pro chodce (viz podkapitola 6.1).

**Obrázek 92** – Riziko přehlédnutí chodce před vstupem na přechod (pohled z MK K Hrnčířům ve směru na jih).

V prostoru přechodu pro chodce na MK K Hrnčířům je doporučeno provést odstranění vzrostlé zeleně zasahující do rozhledových polí přechodu pro chodce dle ČSN 73 6110 [10]. Předmětné opatření je vhodné koordinovat s opatřením navrženým v rámci Rizika č. 1.1, neboť se týká stejné skupiny zeleně. Doporučený rozsah úprav znázorňuje následující Obrázek 94.

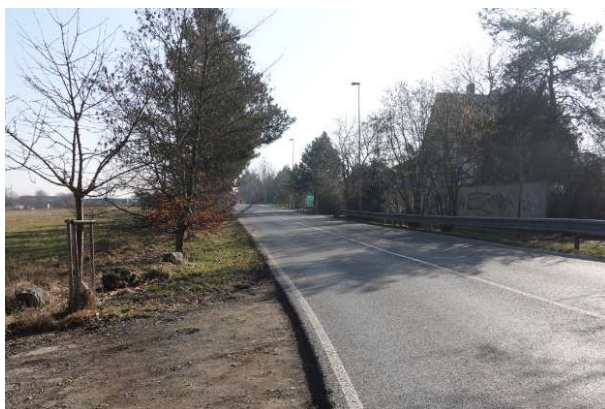
V místě napojení účelové komunikace propojující okolí Hrnčířského rybníka s chráněným územím Hrnčířské louky byly identifikovány omezené rozhledové poměry. Dle informací poskytnutých zástupci městské části se jedná o významnou pěší vazbu v rekreační oblasti využívanou obyvateli při pohybu mezi Hrnčířským rybníkem, rybníkem Jordán a rybníkem Brůdek. Severní napojení účelové komunikace je situováno na vnitřní straně směrového oblouku MK K Labeškám na konci zastavěné oblasti, přičemž po obou stranách komunikace se nachází vzrostlá zeleň omezující rozhledové poměry mezi chodci a přijíždějícími vozidly. Předmětný deficit může vést ke zhoršení možnosti včasného zaznamenání chodců vstupujících do vozovky i k omezení schopnosti řidičů na jejich pohyb adekvátně reagovat.

**Obrázek 95** – Pohled doleva z vyústění účelové komunikace směrem do centra obce.

V místě napojení účelové komunikace je doporučeno provést odstranění vzrostlé zeleně zasahující do rozhledových polí tak, aby byly zajištěny odpovídající podmínky pro včasné vzájemné zaznamenání chodců a přijíždějících vozidel. Doporučený rozsah úprav znázorňuje následující Obrázek 97.

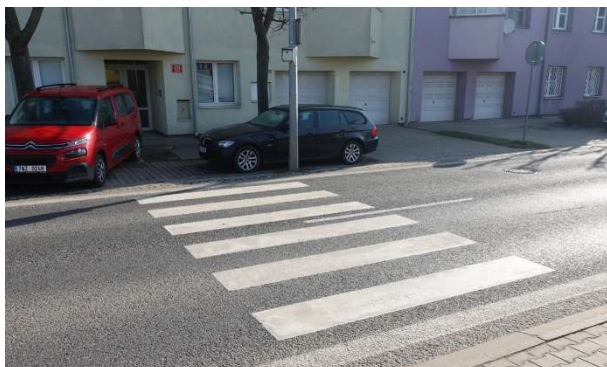
V prostoru přechodu pro chodce v blízkosti Úřadu městské části Praha-Šeberov byl identifikován dopravně-bezpečnostní deficit spočívající v nejednoznačné organizaci dopravy v klidu. Přestože je parkování vozidel v daném místě umožněno pomocí SDZ, není jednoznačně stanovena ani vyznačena poloha odstavených vozidel. Vozidla jsou proto odstavována různým způsobem, přičemž v některých případech zasahují do nástupního prostoru přechodu pro chodce. Tím dochází k omezení vzájemné viditelnosti chodců a řidičů a ke zvýšení rizika vzniku kolizních situací.

**Obrázek 98** – Ukázka zaparkovaných vozidel v těsné blízkosti přechodu pro chodce v MK K Hrnčířům.

V prostoru přechodu pro chodce je doporučeno zajistit dostatečnou viditelnost nástupní plochy a rozhledové poměry odpovídající příslušným technickým předpisům. Za tímto účelem je vhodné prověřit úpravu organizace dopravy v klidu v přilehlém prostoru a jednoznačně vymezit plochy určené pro parkování vozidel. Vzhledem k majetkovým vztahům a potřebě zachování přístupu do přilehlých garáží je vhodné návrh opatření koordinovat s vlastníky dotčených nemovitostí tak, aby bylo nalezeno dlouhodobě udržitelné a bezpečné řešení. Doporučený rozsah úprav znázorňuje následující *Obrázek 100*.

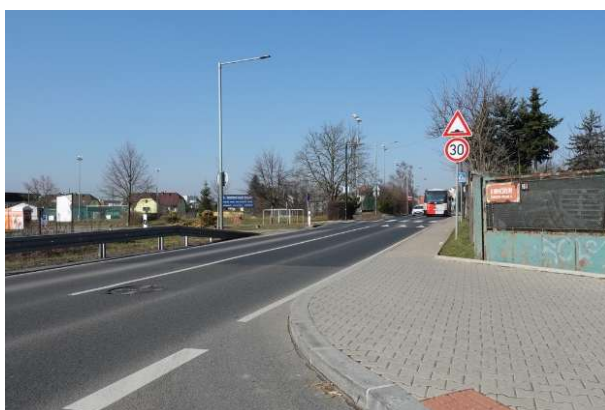
V prostoru hráze rybníka Jordánek na MK K Hrnčířům byl identifikován dopravně-bezpečnostní deficit spočívající v přerušení návaznosti cyklistické infrastruktury. V daném místě dochází k ukončení společné stezky pro chodce a cyklisty, přičemž další vedení cyklistické dopravy není jednoznačně řešeno. Současně zde dochází k lokálnímu zúžení přidruženého prostoru, které neumožňuje bezpečný souběžný pohyb chodců a cyklistů. Cyklisté by měli dále pokračovat po pozemní komunikaci, na tuto skutečnost však nejsou řidiči motorových vozidel žádným způsobem upozorněni. V praxi proto dochází k pokračování jízdy cyklistů po chodníku i za místem ukončení stezky. Předmětný deficit může vést ke vzniku konfliktních situací mezi chodci, cyklisty a motorovými vozidly. Rizikovost lokality je dále zvyšována skutečností, že se nachází mimo souvislou obytnou zástavbu, kde dochází k častému překračování nejvyšší dovolené rychlosti (viz kapitola 5).

**Obrázek 101** – Absence návaznosti cyklistické infrastruktury poblíž stykové křižovatky ulic K Hrnčířům a Nad Jordánkem.

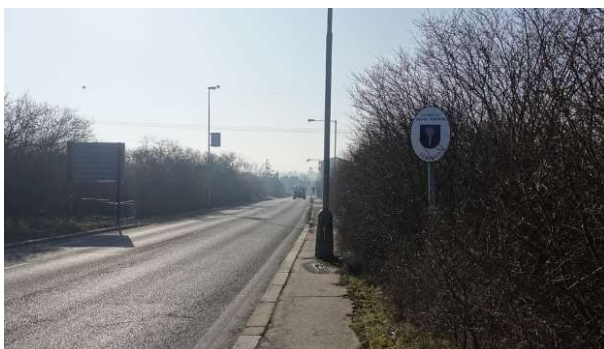
Na chodníku podél MK K Hrnčířům v severní části řešeného území byl identifikován lokální dopravně-bezpečnostní deficit spočívající v umístění sloupu veřejného osvětlení do průchozího prostoru chodníku. Předmětný chodník představuje významnou pěší vazbu zajišťující propojení městských částí Šeberov a Chodov a současně přístup k autobusové zastávce „U Dálnice“. Sloup veřejného osvětlení lokálně výrazně omezuje průchozí šířku chodníku, v důsledku čehož jsou chodci nuceni překážku obcházet. V případě osob s omezenou schopností pohybu, osob na invalidním vozíku nebo osob s dětskými kočárky může být překážka natolik omezující, že je nutí vstoupit až do prostoru vozovky. Předmětný deficit tak zvyšuje riziko vzniku konfliktních situací mezi chodci a projíždějícími vozidly.

**Obrázek 113** – Pohled na sloup VO v uprostřed chodníku pro pěší v MK K Hrnčířům.

V rámci budoucích stavebních úprav chodníku nebo obnovy veřejného osvětlení je doporučeno řešit předmětnou lokalitu přemístěním sloupu veřejného osvětlení mimo průchozí profil chodníku. Současně je vhodné zajistit pravidelnou údržbu přilehlé zeleně zasahující do průchozího prostoru tak, aby byla zachována odpovídající šířka pro pohyb chodců.

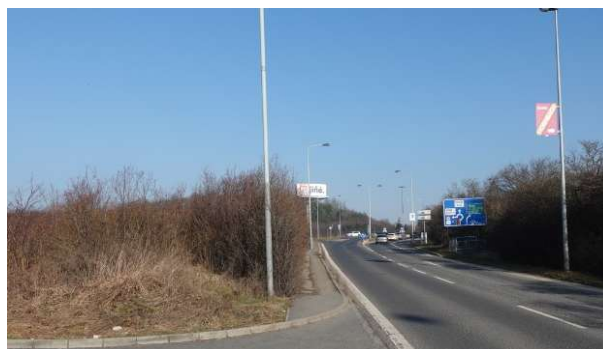
**Obrázek 114** – Další pohled na uliční prostor s lokálním zúžením chodníkové plochy.

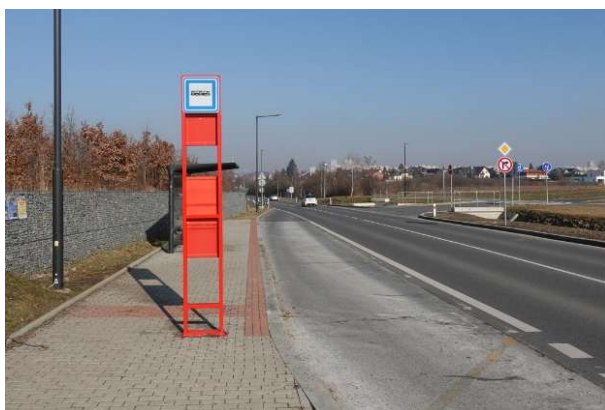
**Obrázek 121** – Ukázka opotřebovaného VDZ V 11a v místě autobusové zastávky „Škola Šeberov“.

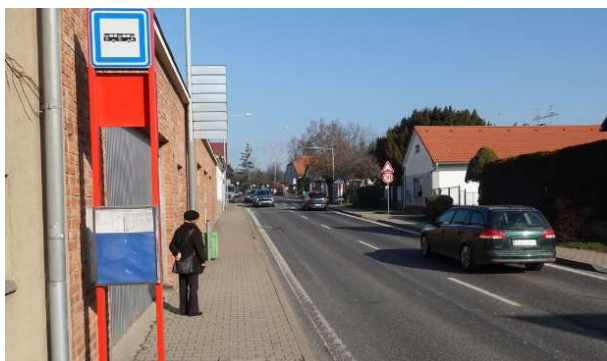
**Obrázek 125** – Absence VDZ V 11a v místě autobusové zastávky „Šeberov“.

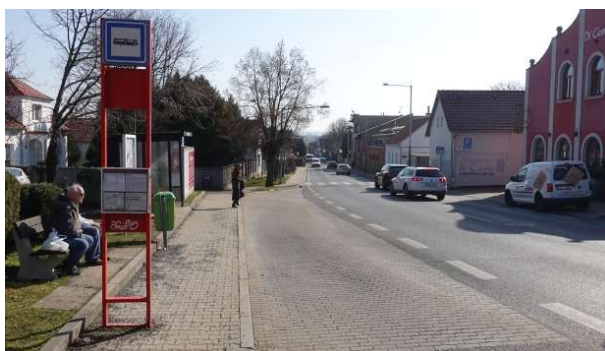
**Obrázek 130** – Chybné oddělení zálivu od jízdního pruhu v zastávce „Šeberov“.

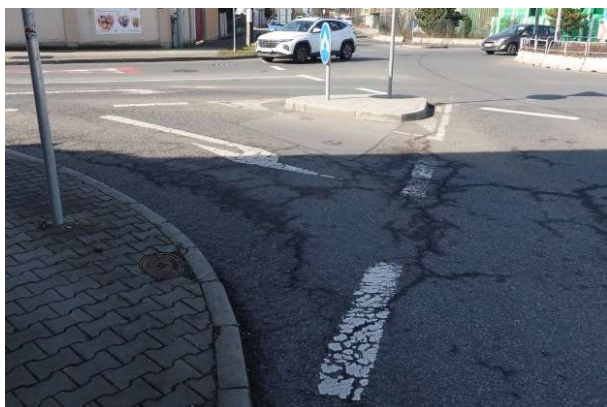
**Obrázek 136** – Opotřebované VDZ V 2b v místě okružní křižovatky.

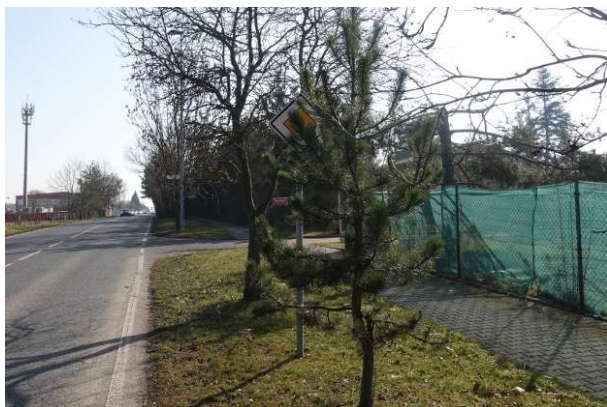
**Obrázek 142** – SDZ P 2 zakryté zelení v MK  
K Labeškám.

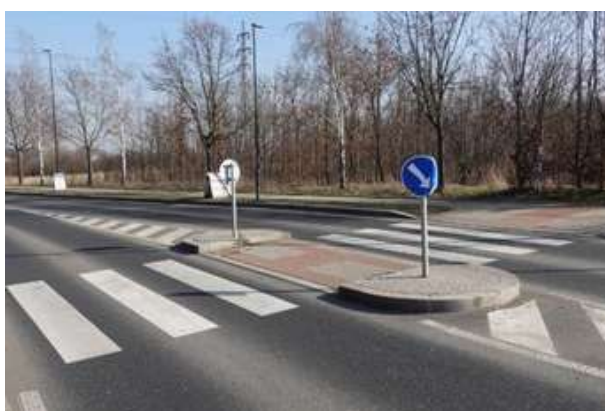
**Obrázek 146** – Fyzicky poškozené SDZ C 4a poblíž restaurace „BUFÁČ“ v MK K Hrnčířům.

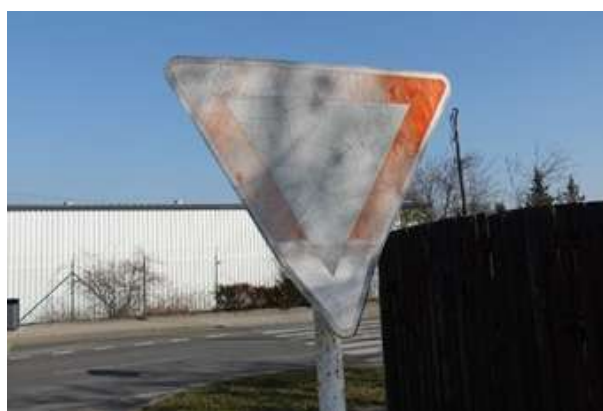
**Obrázek 147** – Neadekvátní stav SDZ P 4 v místě stykové křižovatky MK Sladovnická a K Labeškám.

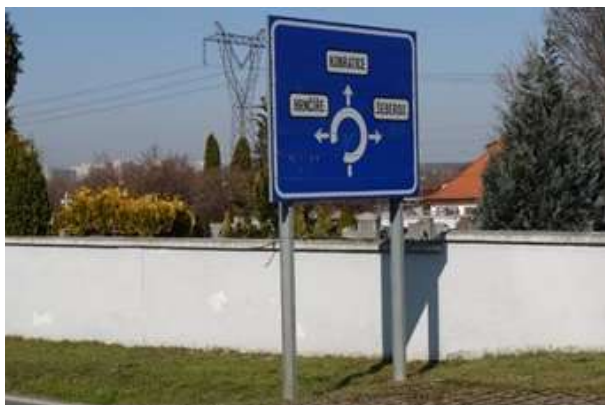
**Obrázek 158** – Pohled na SDZ IS 9b na nedeformovatelné konstrukci v místě východního ramene MK K Labeškám.

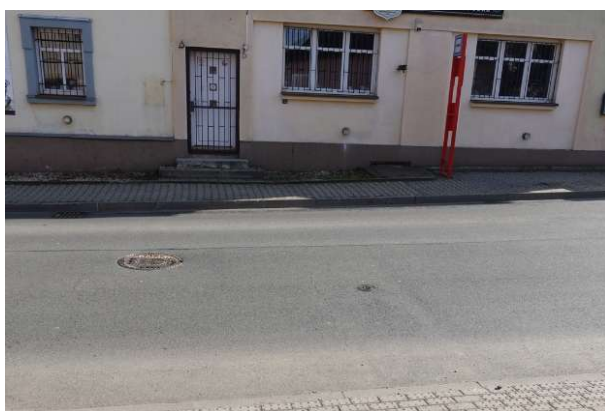
**Obrázek 162** – Absence VDZ V 1a a VDZ V 4 v těsné blízkosti autobusové zastávky „Hrnčíře“.

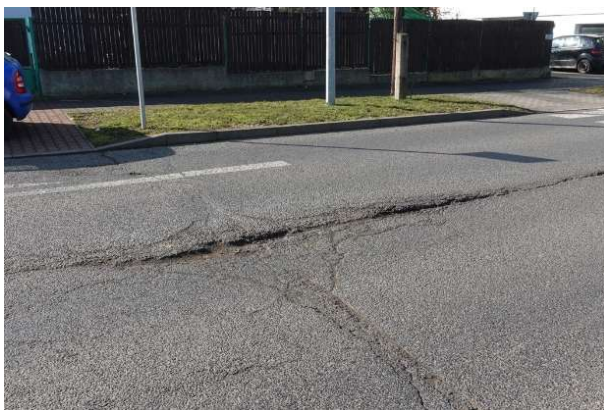
**Obrázek 170** – Pohled na výtluky a trhliny v místě západního ramene MK Labeškám.

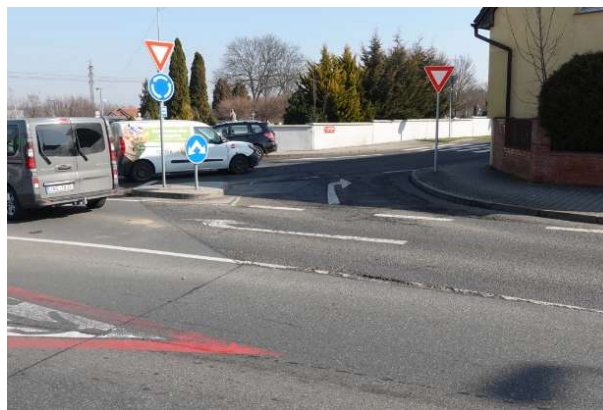
**Obrázek 171** – Další ukázka poškozeného povrchu vozovky v místě jižního ramene OK.

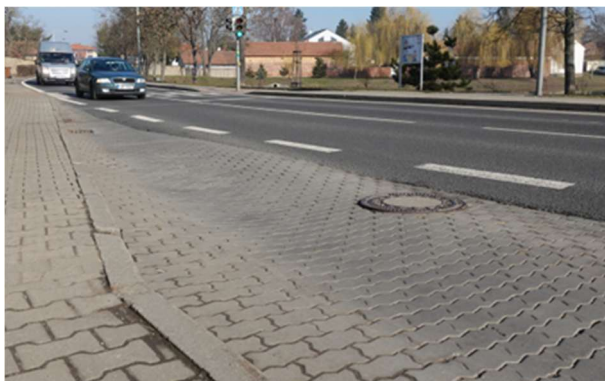
**Obrázek 172** – Pohled na propad povrchu v místě autobusové zastávky „V Ladech“.
