**FAKULTA  
DOPRAVNÍ  
ČVUT V PRAZE**

## **OPTIMALIZACE ÚROVNĚ BEZPEČNOSTI SILNIČNÍHO PROVOZU V MÍSTĚ INTRAVILÁNOVÉHO PRŮTAHU ULIC K HRNČÍŘŮM, K LABEŠKÁM A K ŠEBEROVU NA ÚZEMÍ MĚSTSKÉ ČÁSTI PRAHA-ŠEBEROV**

**SRPEN 2026**

**Ing. Bc. Karel KOCIÁN, Ph.D.**

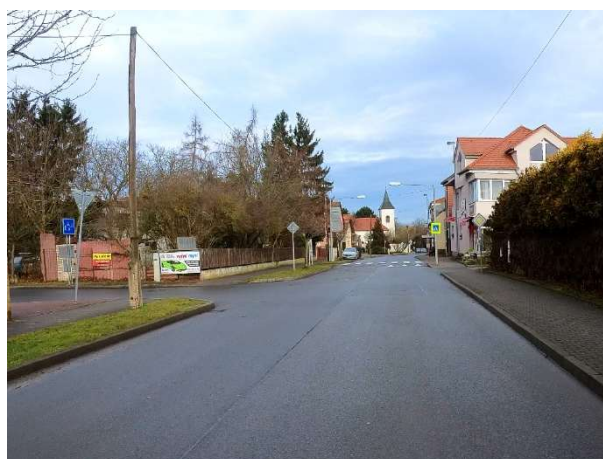
V průběhu posouzení byla rovněž diskutována možnost zřízení SSZ v prostoru odsazené křižovatky MK K Šeberovu, Za Jednotou a K Safině (viz *Obrázek 60* až *Obrázek 62*). **Řešitelský tým dospěl k závěru, že s ohledem na charakter křižovatky, intenzity dopravy na vedlejších komunikacích a stavební**

**uspořádání lokality není realizace SSZ v současné době opodstatněná.** Přestože může v období dopravních špiček docházet ke zhoršení podmínek pro připojení vozidel z vedlejších komunikací, obdobná situace se vyskytuje i v dalších křižovatkách v řešené lokalitě a sama o sobě nepředstavuje dostatečný dopravně-inženýrský argument pro realizaci SSZ. Současně lze předpokládat, že vzhledem k intenzitám dopravy by bylo účelné provozovat SSZ pouze po omezenou část dne, zejména během dopravních špiček. **Ve zbývajícím období by jeho provoz vedl ke zbytečnému zastavování vozidel na hlavním dopravním směru, zhoršení plynulosti dopravy a nárůstu hlukové a emisní zátěže, aniž by generoval odpovídající dopravně-bezpečnostní přínos.**

**Obrázek 60** – Pohled na křižovatku, kde bylo diskutováno zřízení SSZ.

**Obrázek 61** – Pohled na křižovatku MK K Šeberovu x Za Jednotou, kde bylo diskutováno zřízení SSZ.

**Obrázek 62** – Ukázka druhého vedlejšího ramena MK K Safině, kde bylo podrobena rozboru zřízení SSZ.

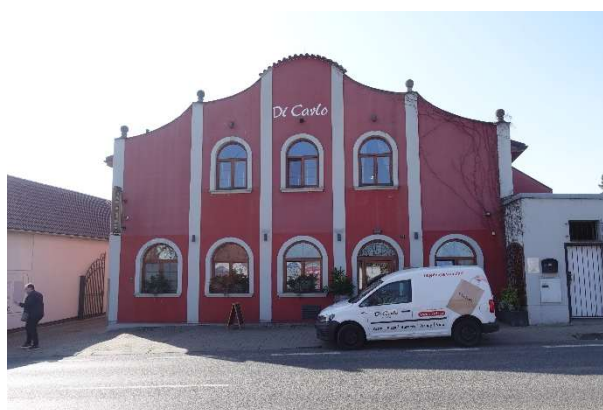
V prostoru sjezdu k parkovišti restaurace „Pizzeria & Ristorante di Carlo“ na MK K Hrnčířům byly identifikovány omezené rozhledové poměry při vyjíždění na místní komunikaci. Předmětný deficit je způsoben přilehlou budovou, která omezuje výhled řidičů a snižuje jejich schopnost včas zaznamenat příjezdající vozidla a ostatní účastníky silničního provozu.

Současně byla v místě identifikována nejednoznačná organizace dopravního prostoru. **Podél komunikace je realizována snížená obruba doplněná VZD V 2b „Podélná čára přerušovaná“, což může u řidičů vytvářet dojem prostoru určeného pro zastavení nebo stání vozidel. Současně je však v daném úseku pomocí SDZ B 28 „Zákaz zastavení“ zastavení vozidel zakázáno.** Předmětný nesoulad mezi stavebním uspořádáním komunikace a dopravním značením může vést k nejednoznačné interpretaci dopravního režimu ze strany řidičů a vzniku nežádoucích dopravních situací.

**Obrázek 78** – Omezený výhled z místa výjezdu z parkoviště.

**Obrázek 79** – Pohled na SDZ B 28 zakazující stání před restaurací.

**Obrázek 80** – Snížená obruba a odstavování vozidel před restaurací.

Za účelem zlepšení rozhledových poměrů při vyjíždění z parkoviště je doporučeno prověřit možnost instalace dopravního zrcadla umožňujícího včasější zaznamenání vozidel příjezdějících po MK K Hrnčířům. Současně je doporučeno prověřit a jednoznačně stanovit požadovaný dopravní režim v předmětném prostoru a následně uvést do vzájemného souladu stavební uspořádání komunikace, SDZ a VZD tak, aby nedocházelo k nejednoznačné interpretaci dopravního prostoru ze strany řidičů.

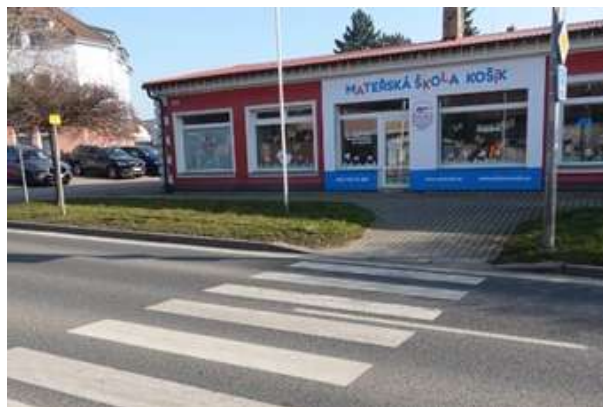
**V celé délce sledované komunikační sítě byly identifikovány dopravně-bezpečnostní deficity spočívající v absenci nebo nevhodném provedení prvků pro OOSPO. Neadekvátní provedení nebo dokonce absence těchto prvků snižuje schopnost pohybu a orientace OOSPO v uličním prostoru, což může vést ke vzniku rizikových situací ohrožujících všechny účastníky silničního provozu.**

**Obrázek 85** – Absence varovného a signálního pásu u přechodu pro chodce v těsné blízkosti mateřské školy Košík.

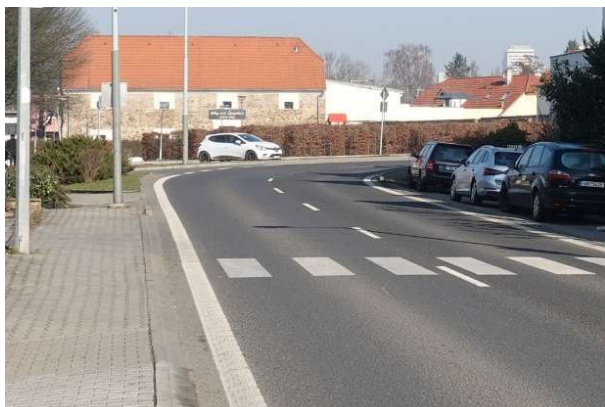
**Obrázek 86** – Absence signálního a varovného pásu v místě přechodu pro chodce v MK K Hrnčířům.

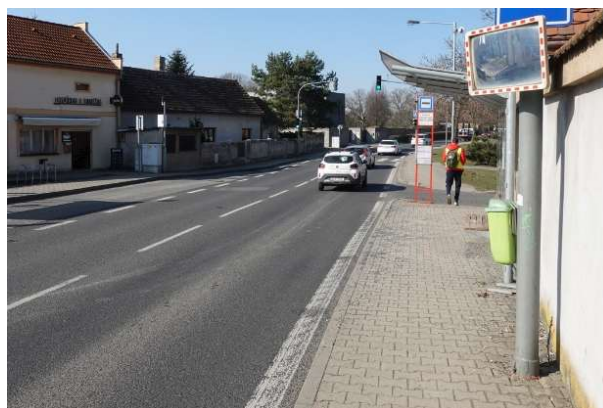
**Obrázek 91** – Absence OOSPO prvků v místě zastávky „V Ladech“ v MK K Hrnčířům.

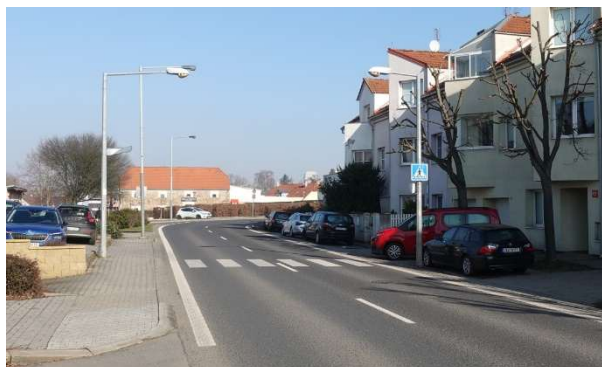
V prostoru přechodu pro chodce v blízkosti Úřadu městské části Praha-Šeberov byl identifikován dopravně-bezpečnostní deficit spočívající v nejednoznačné organizaci dopravy v klidu. Přestože je parkování vozidel v daném místě umožněno pomocí SDZ, není jednoznačně stanovena ani vyznačena poloha odstavených vozidel. Vozidla jsou proto odstavována různým způsobem, přičemž v některých případech zasahují do nástupního prostoru přechodu pro chodce. Tím dochází k omezení vzájemné viditelnosti chodců a řidičů a ke zvýšení rizika vzniku kolizních situací.

**Obrázek 99** – Pohled na zaparkovaná vozidla v blízkosti přechodu pro chodce v MK K Hrnčířům.

V prostoru přechodu pro chodce je doporučeno zajistit dostatečnou viditelnost nástupní plochy a rozhledové poměry odpovídající příslušným technickým předpisům. Za tímto účelem je vhodné prověřit úpravu organizace dopravy v klidu v přilehlém prostoru a jednoznačně vymezit plochy určené pro parkování vozidel. Vzhledem k majetkovým vztahům a potřebě zachování přístupu do přilehlých garáží je vhodné návrh opatření koordinovat s vlastníky dotčených nemovitostí tak, aby bylo nalezeno dlouhodobě udržitelné a bezpečné řešení. Doporučený rozsah úprav znázorňuje následující *Obrázek 100*.

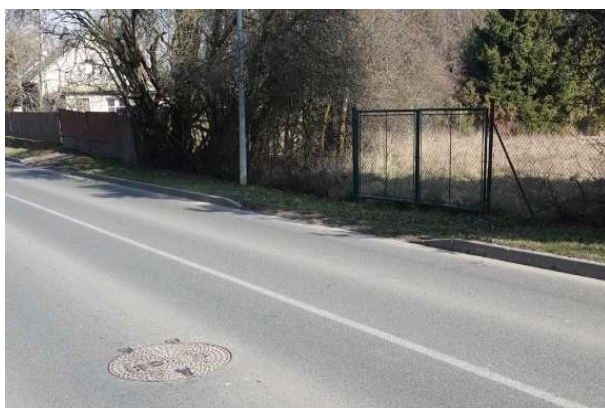
Na MK K Šeberovu byl identifikován deficit spočívající v absenci pěší infrastruktury na východní straně komunikace. Přestože se v daném úseku nachází pouze omezený počet obytných nemovitostí, jejich obyvatelé nemají zajištěnou přímou návaznost na stávající chodník vedený po protější straně komunikace. Předmětný stav může vést k neorganizovanému pohybu chodců po vozovce nebo k přecházení komunikace mimo místa k tomu určená.

**Obrázek 116** – Východní strana MK K Šeberovu, kde byla identifikována absence chodníku.

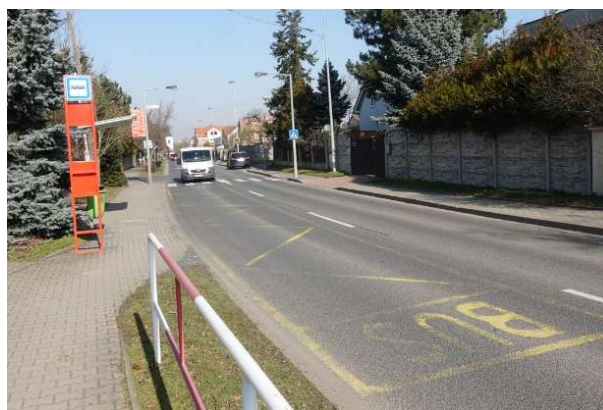
V řešeném území byl identifikován dopravně-bezpečnostní deficit spočívající v opotřebovaném VDZ V 11a „Zastávka autobusu nebo trolejbusu“ v prostoru několika autobusových zastávek. V důsledku postupného opotřebení dochází ke snížení jeho viditelnosti a čitelnosti pro účastníky silničního provozu. Konkrétně se jedná o autobusové zastávky:

**Obrázek 122** – Opotřebované VDZ V 11a v místě zastávky „Hrnčíře“.

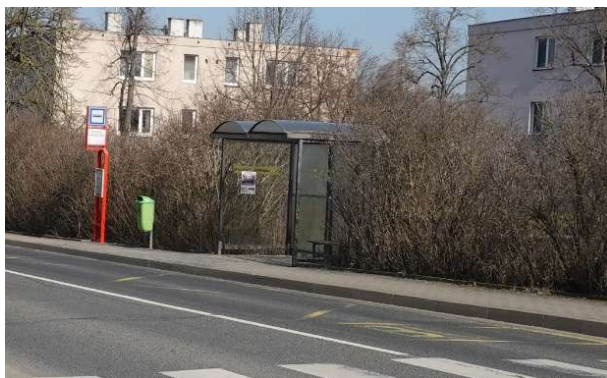
**Obrázek 123** – Pohled na opotřebované VDZ V 11a v zastávce „Draždecká“.

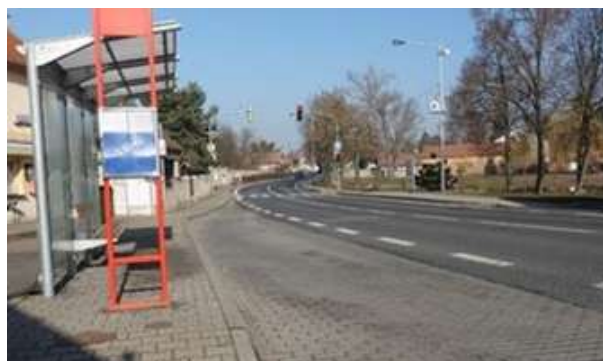
Další dopravně-bezpečnostní deficit spočívající v absenci VDZ V 11a „Zastávka autobusu nebo trolejbusu“ byl identifikován v prostoru několika autobusových zastávek. Konkrétně se jedná o následující autobusové zastávky:

**Obrázek 126** – Ukázka absence VDZ V 11a v místě autobusové zastávky „V Ladech“.

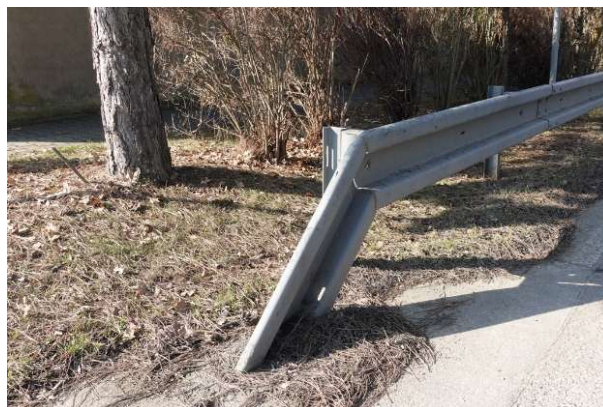
V západní části MK K Labeškám byl identifikován dopravně-bezpečnostní deficit související s provedením stávajícího zachytného systému. Svodidlo je ukončeno krátkými výškovými náběhy, které jsou současně napojeny na pásnici pomocí svařeného spoje. V případě nárazu vozidla hrozí prasknutí svodidla a vniknutí pásnice do interiéru vozidla. Svodidlo navíc neplní svou funkci, neboť nesplňuje svou minimální požadovanou délku a současně nechrání žádnou překážku nebo nebezpečné místo, které by s ohledem na charakter komunikace a dovolenou rychlost vyžadovalo osazení zachytného systému.

**Obrázek 157** – Ukázka neadekvátního výškového náběhu svodidla.

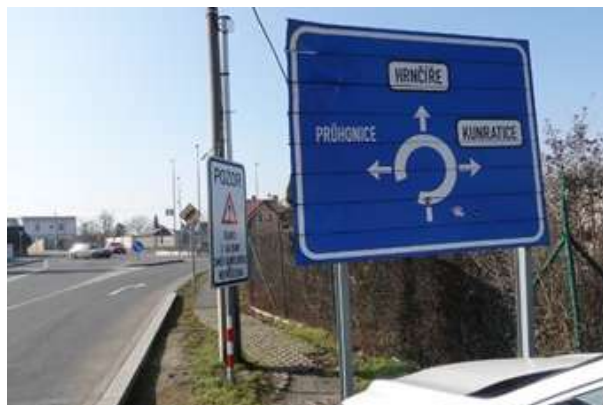
V prostoru okružní křižovatky MK K Hrnčířům, K Labeškám a K Šeberovu a dále v blízkosti severního výjezdu z obce byly identifikovány velkoformátové SDZ IS 9b „Návěst před okružní křižovatkou“ osazené na nedeformovatelných nosných konstrukcích. Předmětné konstrukce představují pevné překážky nacházející se v blízkosti dopravního prostoru, přičemž jejich přítomnost zvyšuje potenciální následky případného střetu vozidla s překážkou. Přestože je SDZ umístěno v intravilánu, jedná se o zcela zbytečnou a uměle vytvořenou pevnou překážku pro motorové účastníky silničního provozu.

**Obrázek 159** – Pohled na SDZ IS 9b v místě severního ramene MK K Hrnčířům.

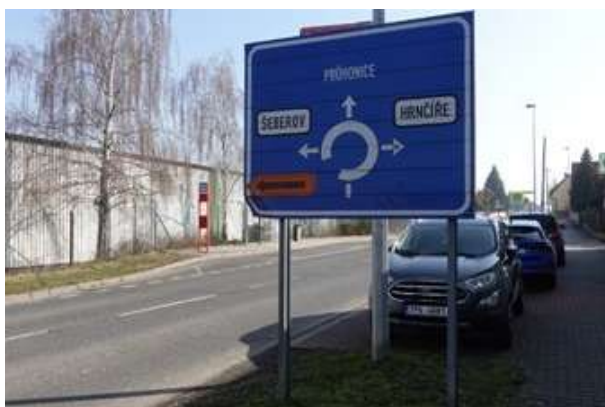
**Obrázek 160** – Pohled na SDZ IS 9b na nedeformovatelné konstrukci v místě západního ramene MK K Labeškám.

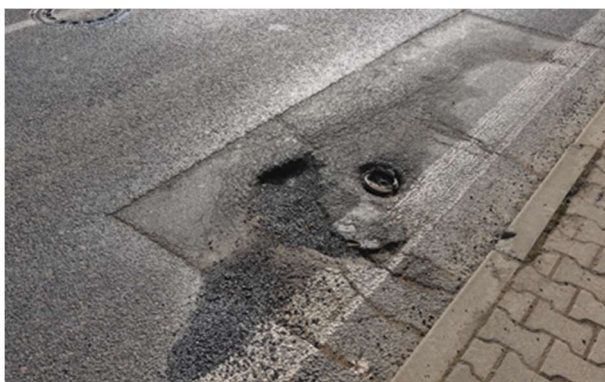
V blízkosti autobusové zastávky „Šeberov“ ve směru sever ⇒ jih se v povrchu vozovky nachází výrazný výtluk. Předmětná porucha může vést ke změnám jízdní stopy vozidel při vyhýbání se nerovnosti nebo k jejich neočekávanému zpomalování, čímž dochází ke zvýšení rizika vzniku konfliktních situací.

**Obrázek 174** – Detailní pohled na výtluk poblíž autobusové zastávky „Šeberov“.

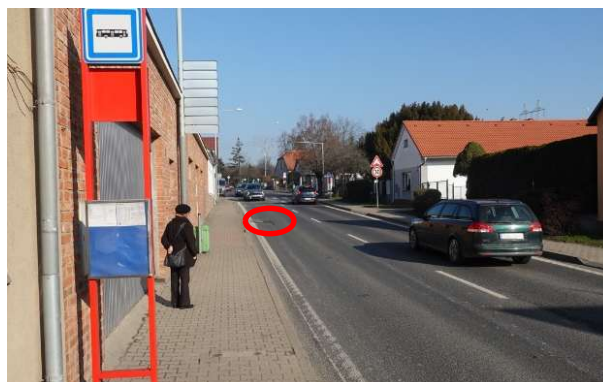
**Obrázek 175** – Vzdálený pohled na výtluk v blízkosti zastávky „Šeberov“.

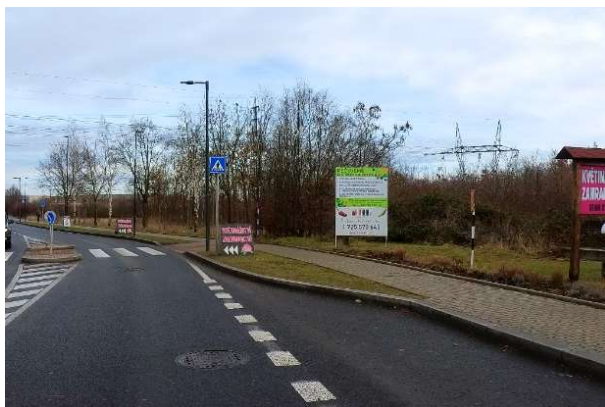
V prostoru přechodu pro chodce u autobusové zastávky „Hrnčířský hřbitov“ bylo identifikováno reklamní zařízení, které může negativně ovlivňovat vzájemnou viditelnost chodců a řidičů. Vzhledem ke své poloze v blízkosti nástupní plochy přechodu může docházet k omezení možnosti včas zaznamenat chodce připravujícího se ke vstupu do vozovky nebo již vstupujícího na přechod pro chodce. Negativní vliv lze předpokládat zejména u dětí a osob menšího vzrůstu, které mohou být reklamním zařízením částečně nebo zcela zakryty. Současně se jedná o vizuálně výrazný prvek, který může RZ odvádět pozornost řidičů od sledování dopravní situace v prostoru přechodu.

**Obrázek 178** – Pohled na RZ v těsné blízkosti přechodu pro chodce.
