**FAKULTA  
DOPRAVNÍ  
ČVUT V PRAZE**

## **OPTIMALIZACE ÚROVNĚ BEZPEČNOSTI SILNIČNÍHO PROVOZU V MÍSTĚ INTRAVILÁNOVÉHO PRŮTAHU ULIC K HRNČÍŘŮM, K LABEŠKÁM A K ŠEBEROVU NA ÚZEMÍ MĚSTSKÉ ČÁSTI PRAHA-ŠEBEROV**

**SRPEN 2026**

**Ing. Bc. Karel KOCIÁN, Ph.D.**

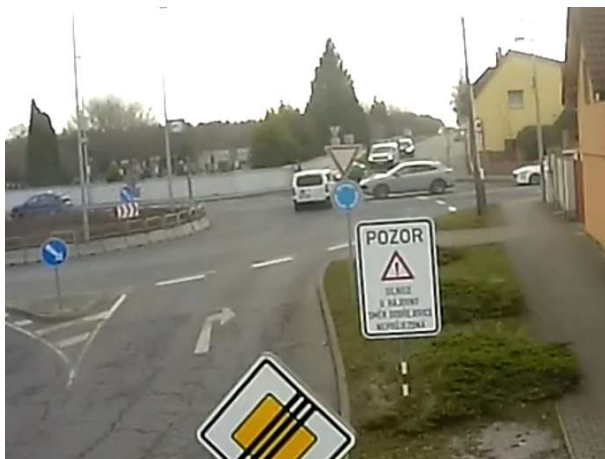
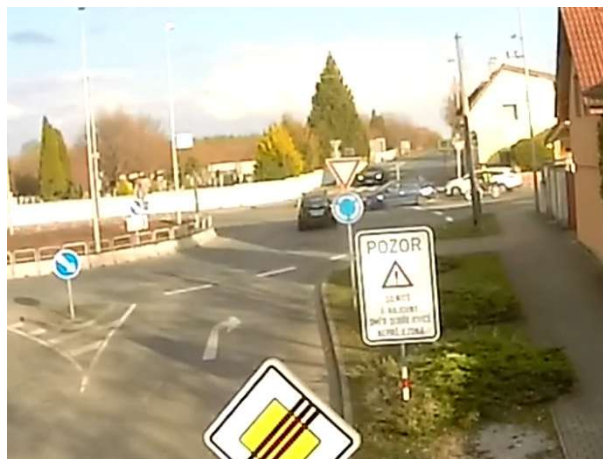
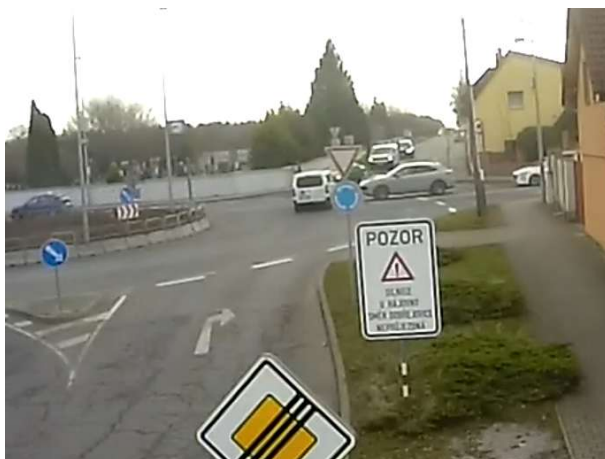
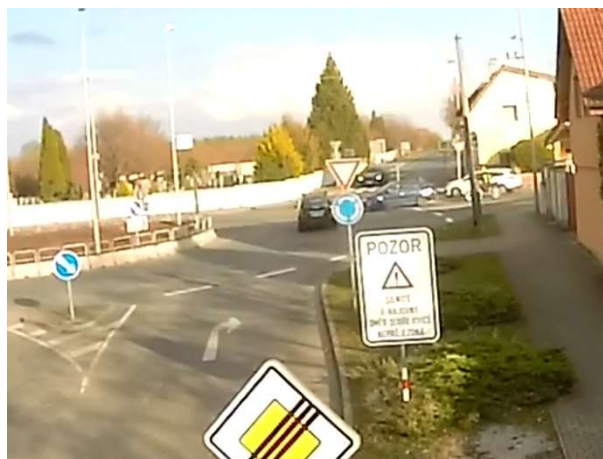
Ve sledovaném období bylo evidováno několik typů dopravních konfliktů, přičemž jejich vznik je převážně spojen s chováním řidičů na jižním a východním ramenu okružní křižovatky. První typ dopravního konfliktu byl zaznamenán u řidičů přijíždějících z jižního ramene, kteří při dávání přednosti vozidlům jedoucím po okružním pásu nesprávně odhadli brzdnou dráhu a zastavili vozidlo tak, že jeho přední část částečně zasahovala do okružního pásu (viz **Obrázek 52** a **Obrázek 53**).

**Obrázek 50** – Ukázka zastavení částí vozidla v okružním pásu.

**Obrázek 51** – Další pohled na řidiče, který částečně zastavil v okružním pásu.

Řidiči vozidel jedoucích po okružním pásu, kteří chtěli odbočit do východního ramene, byli v těchto případech nuceni zpomalit a vozidlo objíždět. Obdobné případy chybného zastavení byly v průběhu sledování evidovány častěji, avšak pouze v uvedených dvou situacích došlo k přímému ovlivnění jiného účastníka silničního provozu. **Vzhledem k omezení plynulosti provozu byly tyto dva evidované konflikty ohodnoceny stupněm závažnosti 1. Vznik těchto situací lze částečně přičíst i stavebnímu uspořádání křižovatky, konkrétně blízké poloze napojení jižního a východního ramene, které je dáno omezenými prostorovými poměry v zastavěném území.**

**Obrázek 52** – Ukázka zastavení částí vozidla v okružním pásu.

**Obrázek 53** – Další pohled na řidiče, který částečně zastavil v okružním pásu.

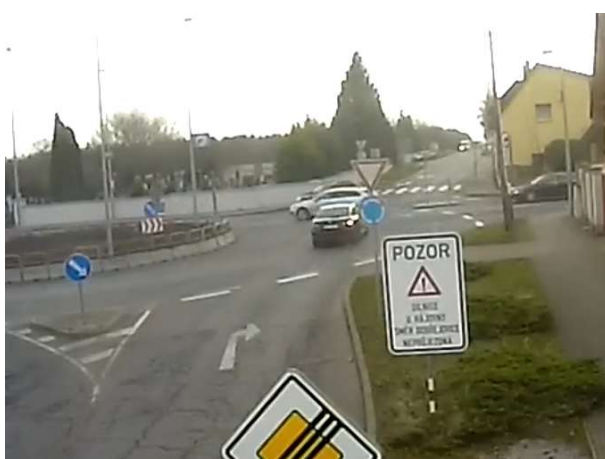
Další typ dopravního konfliktu byl způsoben řidiči přijíždějícími z jižního ramene, kteří nedali přednost vozidlům jedoucím po okružním pásu (viz **Obrázek 54** a **Obrázek 55**). V obou případech řidiči vjeli na okružní pás v době, kdy se k místu připojení již přibližovalo jiné vozidlo. V jednom případě byl řidič jedoucí po okružním pásu nucen pouze mírně decelerovat (stupeň závažnosti 1), zatímco ve druhém případě bylo nutné intenzivní brzdění za účelem odvrácení střetu (stupeň závažnosti 3). Tyto konfliktní situace lze přičítat především vysoké dopravní zátěži, kdy si řidiči po delší době vyčkávání vynucují zařazení do dopravního proudu.

**Obrázek 54** – Ukázka omezení řidiče na okružním pásu připojícím se řidičem z jihu.

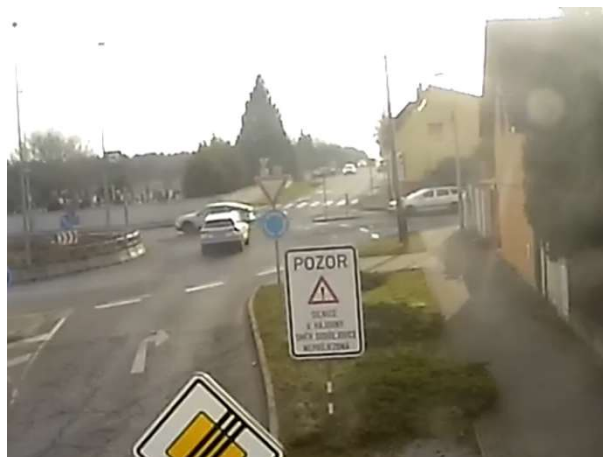
V jednom případě byl zaznamenán dopravní konflikt vzniklý současným vjezdem dvou vozidel na okružní pás, a to z jižního a západního ramene (viz **Obrázek 56** a **Obrázek 57**). Řidič přijíždějící ze západního ramene realizoval průjezd OK tangenciálním způsobem ve směru západ  $\Rightarrow$  východ, a tedy vyšší rychlostí. V důsledku toho dojel vozidlo vjíždějící z jižního ramene a byl nucen výrazně zpomalit a vyčkat na uvolnění kolizního prostoru. Tento typ konfliktu byl ohodnocen stupněm závažnosti 2.

**Obrázek 57** – Pohled na nutnost výrazné deceleraci bílého vozidla.

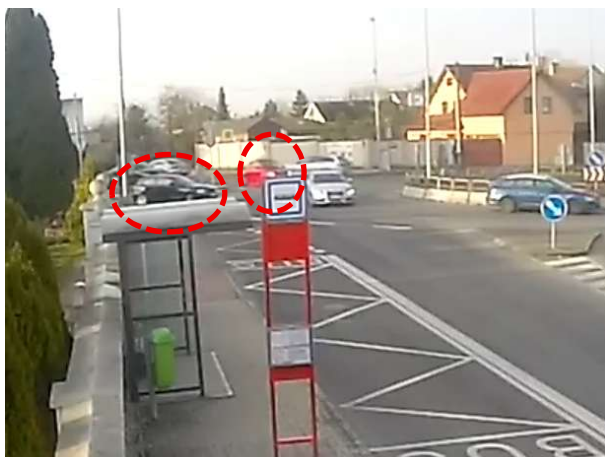
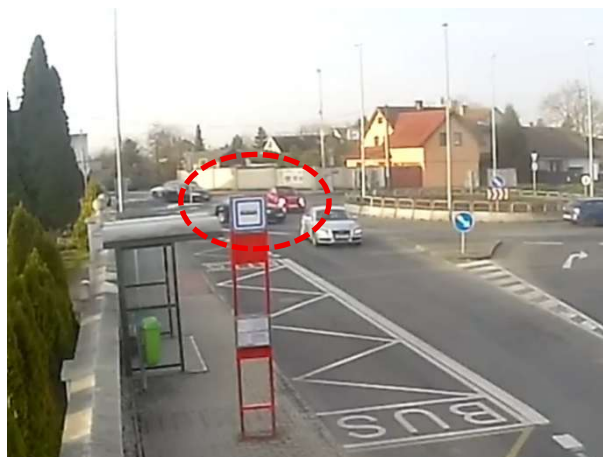
Poslední evidovaný dopravní konflikt byl způsoben řidičem přijíždějícím z východního ramene, který vjel do okružní křižovatky, přestože se po okružním pásu již pohybovalo vozidlo přijíždějící z jižního ramene (viz **Obrázek 58** a **Obrázek 59**). Řidič jedoucí po okružním pásu byl následně nucen výrazně zpomalit za účelem odvrácení střetu. Tato situace byla ohodnocena stupněm závažnosti 3.

**Obrázek 58** – Pohled na účastníky dopravního konfliktu.

**Obrázek 59** – Ukázka omezení červeného vozidla na okružním pásu.

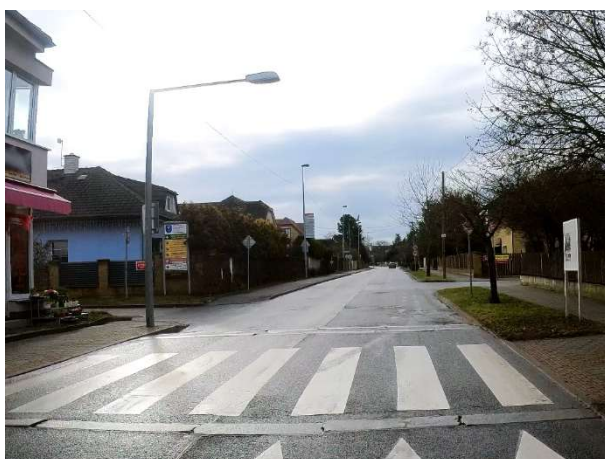
V průběhu posouzení byla rovněž diskutována možnost zřízení SSZ v prostoru odsazené křižovatky MK K Šeberovu, Za Jednotou a K Safině (viz *Obrázek 60* až *Obrázek 62*). **Řešitelský tým dospěl k závěru, že s ohledem na charakter křižovatky, intenzity dopravy na vedlejších komunikacích a stavební**

**uspořádání lokality není realizace SSZ v současné době opodstatněná.** Přestože může v období dopravních špiček docházet ke zhoršení podmínek pro připojení vozidel z vedlejších komunikací, obdobná situace se vyskytuje i v dalších křižovatkách v řešené lokalitě a sama o sobě nepředstavuje dostatečný dopravně-inženýrský argument pro realizaci SSZ. Současně lze předpokládat, že vzhledem k intenzitám dopravy by bylo účelné provozovat SSZ pouze po omezenou část dne, zejména během dopravních špiček. **Ve zbývajícím období by jeho provoz vedl ke zbytečnému zastavování vozidel na hlavním dopravním směru, zhoršení plynulosti dopravy a nárůstu hlukové a emisní zátěže, aniž by generoval odpovídající dopravně-bezpečnostní přínos.**

**Obrázek 60** – Pohled na křižovatku, kde bylo diskutováno zřízení SSZ.

**Obrázek 61** – Pohled na křižovatku MK K Šeberovu x Za Jednotou, kde bylo diskutováno zřízení SSZ.

**Obrázek 62** – Ukázka druhého vedlejšího ramena MK K Safině, kde bylo podrobena rozboru zřízení SSZ.

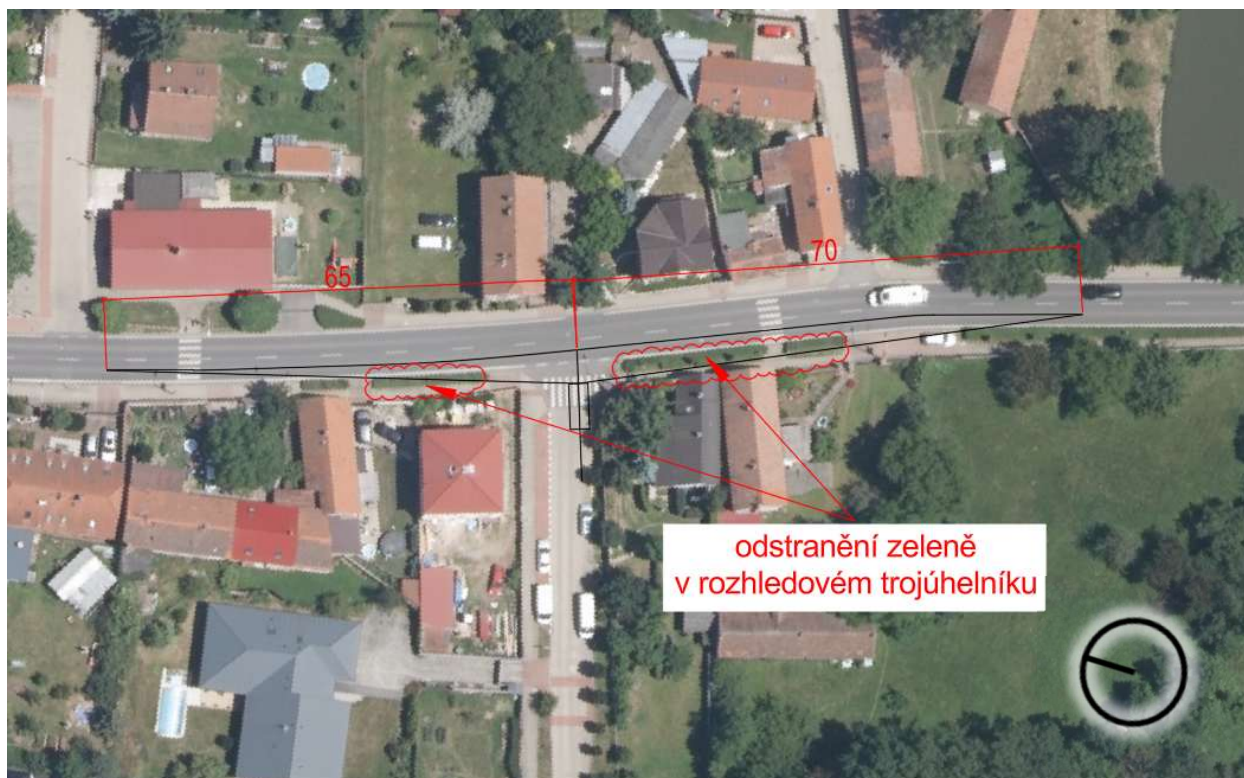
**Obrázek 65** – Znárodnění rozhledových trojúhelníků v křižovatce MK K Hrnčářům a Musilova. [28]

V prostoru stykové křižovatky MK K Hrnčářům a Musilova je doporučeno zajistit dostatečné rozhledové poměry úpravou vzrostlé zeleně zasahující do rozhledového pole. Doporučený rozsah úprav znázorňuje následující Obrázek 65.

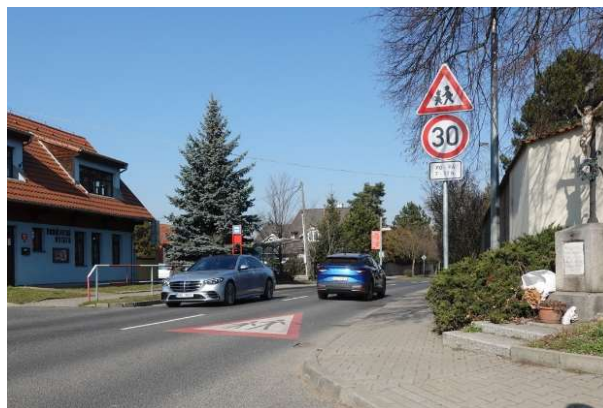
**Obrázek 67** – Severní pohled z ulice Zadní.

Při prohlídce byla v prostoru stykové křižovatky MK K Šeberovu a Zadní identifikována vzrostlá zeleň negativně ovlivňující rozhledové poměry při připojování z vedlejší komunikace. Keře a stromy situované podél hlavní komunikace zasahují do rozhledového pole řidičů, což zvyšuje pravděpodobnost vzniku dopravních konfliktů.

V prostoru stykové křižovatky MK K Šeberovu a Zadní je doporučeno zajistit pravidelnou údržbu vzrostlé zeleně tak, aby nezasahovala do rozhledového trojúhelníku a nedocházelo k omezování rozhledových poměrů při vyjíždění z vedlejší komunikace. Doporučený rozsah úprav znázorňuje následující Obrázek 68.

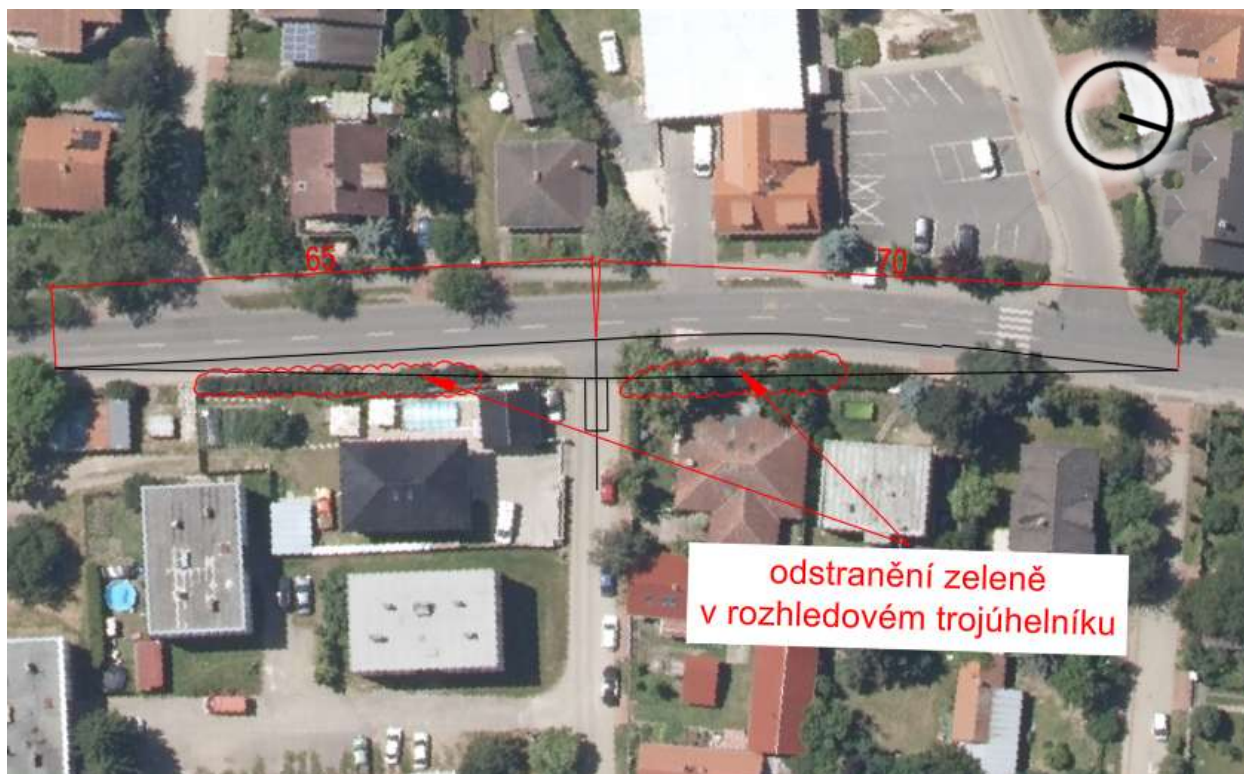
**Obrázek 68** – Znázornění rozhledových trojúhelníků v křižovatce MK K Šeberovu a Zadní. [28]

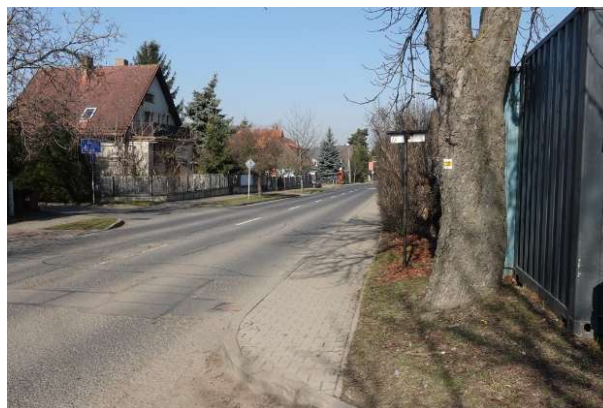
**Obrázek 70** – Pohled na sever z ulice Drazdecká (MK K Šeberovu).

V prostoru stykové křižovatky MK K Šeberovu a Drazdecká byly identifikovány omezené rozhledové poměry při vyjíždění z vedlejší komunikace. Příčinou je vegetace situovaná podél MK K Šeberovu, která zasahuje do rozhledového pole řidičů a omezuje jejich možnost včas zaznamenat vozidla přijíždějící po hlavní komunikaci.

V prostoru stykové křižovatky MK K Šeberovu a Drazdecká je doporučeno provést údržbu, redukci nebo odstranění zeleně zasahující do rozhledového trojúhelníku tak, aby byly zajištěny rozhledové poměry odpovídající příslušným technickým předpisům [9]. Doporučený rozsah úprav znázorňuje následující Obrázek 71.

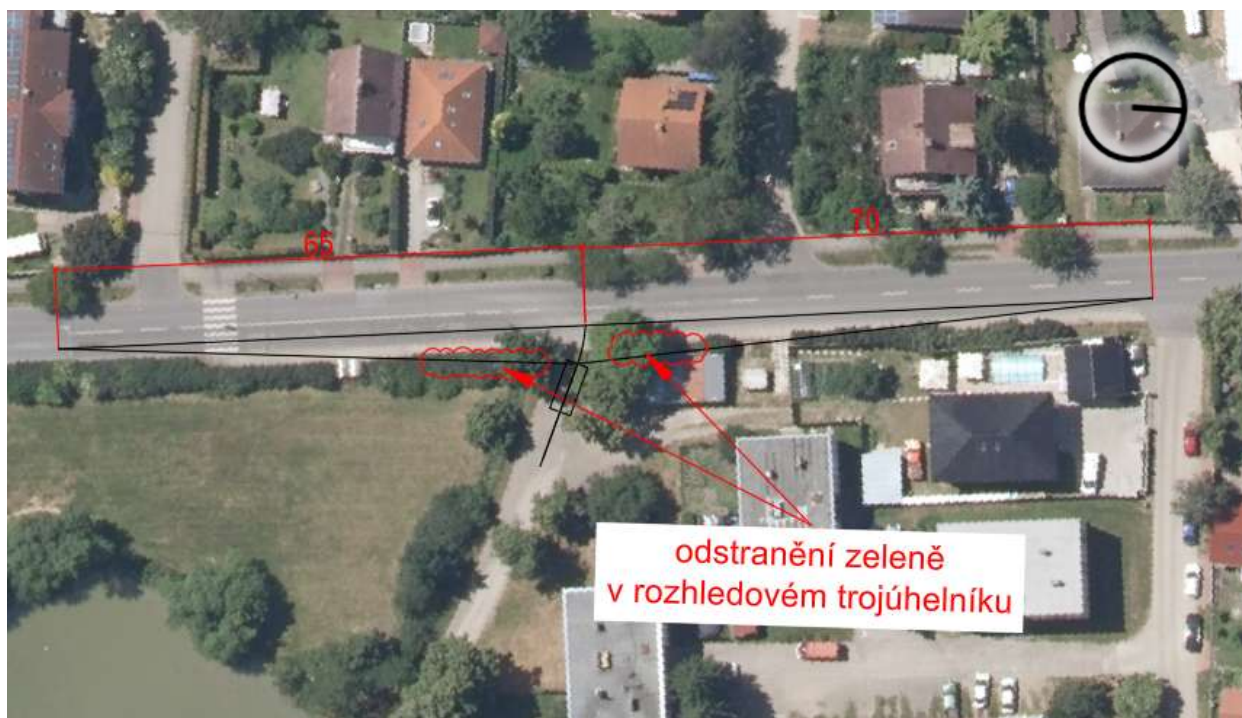
**Obrázek 71** – Znárodnění rozhledových trojúhelníků v křižovatce MK K Šeberovu a Drazdecká. [28]

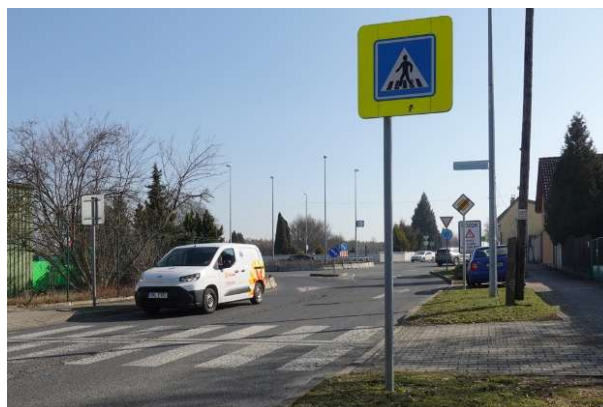
**Obrázek 73** – Pohled na východ z ulice Sladovnická směrem k okružní křižovatce.

V prostoru stykové křižovatky MK K Labeškám a Sladovnická byly identifikovány omezené rozhledové poměry při připojování se z vedlejší komunikace. Předmětný deficit je způsoben vozidly odstavenými v blízkosti křižovatky, která zasahují do rozhledového pole řidičů vyjíždějících z MK Sladovnická. Omezené rozhledové poměry zvyšují riziko přehlédnutí vozidel přijíždějících po hlavní komunikaci a vzniku kolizních situací.

V prostoru stykové křižovatky MK K Labeškám a Sladovnická je doporučeno upravit organizaci dopravy v klidu tak, aby zaparkovaná vozidla nezasahovala do rozhledového trojúhelníku. Doporučený rozsah úprav znázorňuje následující Obrázek 74.

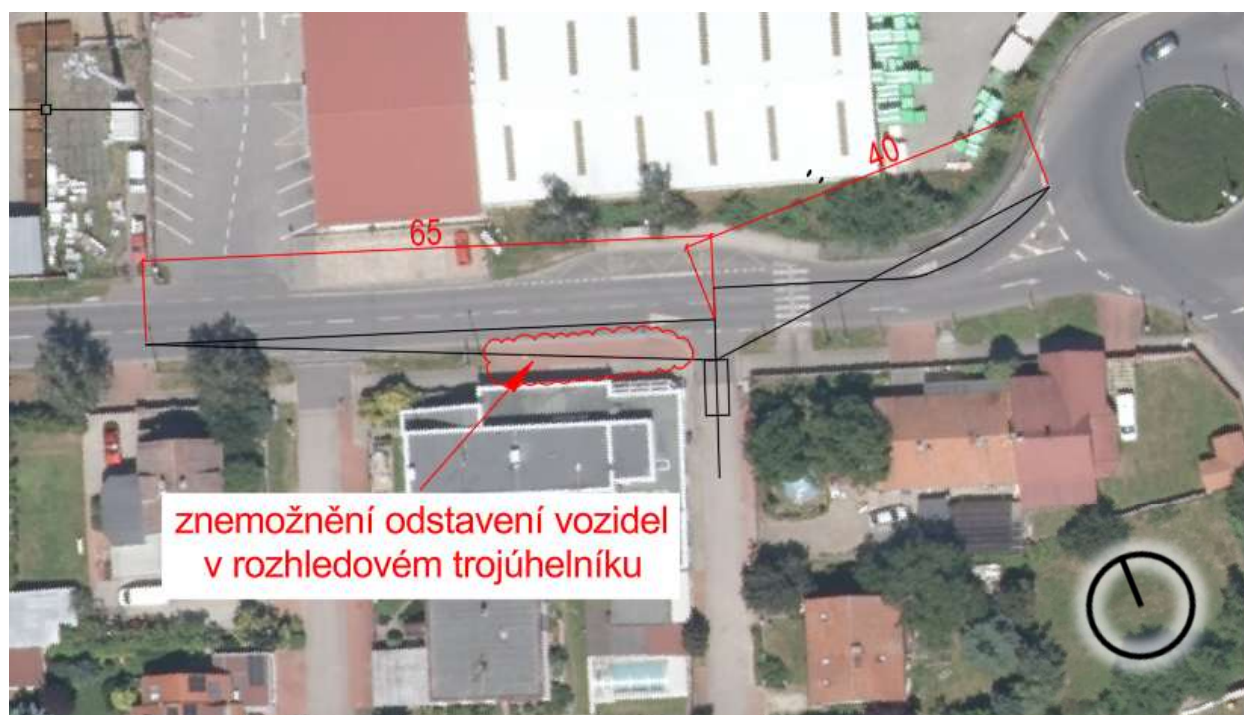
**Obrázek 74** – Znázornění rozhledových trojúhelníků v křižovatce MK K Labeškám a Sladovnická. [28]

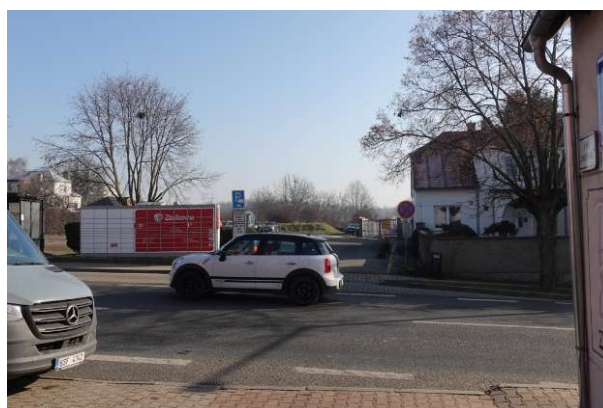
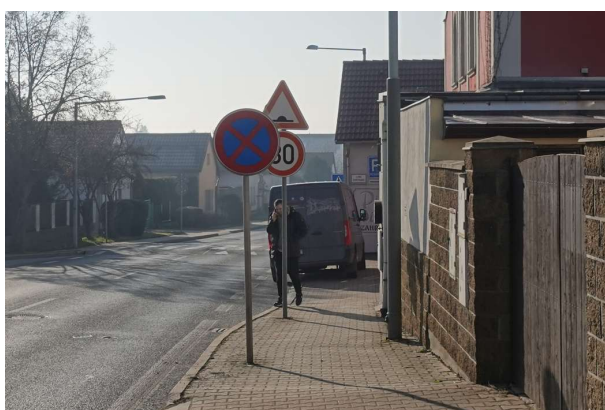
V prostoru sjezdu k parkovišti restaurace „Pizzeria & Ristorante di Carlo“ na MK K Hrnčířům byly identifikovány omezené rozhledové poměry při vyjíždění na místní komunikaci. Předmětný deficit je způsoben přilehlou budovou, která omezuje výhled řidičů a snižuje jejich schopnost včas zaznamenat příjezdající vozidla a ostatní účastníky silničního provozu.

Současně byla v místě identifikována nejednoznačná organizace dopravního prostoru. **Podél komunikace je realizována snížená obruba doplněná VZD V 2b „Podélná čára přerušovaná“, což může u řidičů vytvářet dojem prostoru určeného pro zastavení nebo stání vozidel. Současně je však v daném úseku pomocí SDZ B 28 „Zákaz zastavení“ zastavení vozidel zakázáno.** Předmětný nesoulad mezi stavebním uspořádáním komunikace a dopravním značením může vést k nejednoznačné interpretaci dopravního režimu ze strany řidičů a vzniku nežádoucích dopravních situací.

**Obrázek 78** – Omezený výhled z místa výjezdu z parkoviště.

**Obrázek 79** – Pohled na SDZ B 28 zakazující stání před restaurací.

**Obrázek 80** – Snížená obruba a odstavování vozidel před restaurací.

Za účelem zlepšení rozhledových poměrů při vyjíždění z parkoviště je doporučeno prověřit možnost instalace dopravního zrcadla umožňujícího včasější zaznamenání vozidel příjezdějících po MK K Hrnčířům. Současně je doporučeno prověřit a jednoznačně stanovit požadovaný dopravní režim v předmětném prostoru a následně uvést do vzájemného souladu stavební uspořádání komunikace, SDZ a VZD tak, aby nedocházelo k nejednoznačné interpretaci dopravního prostoru ze strany řidičů.

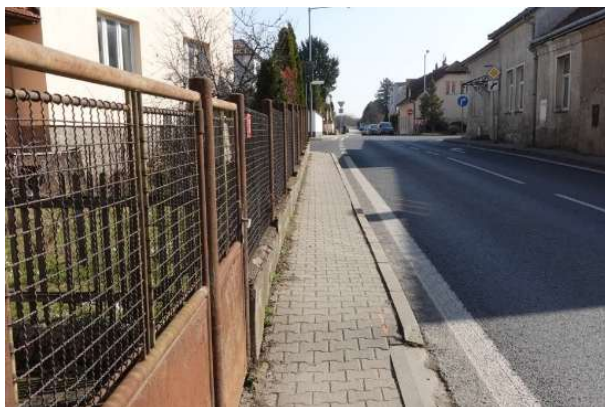
V řešeném území byly současně opakovaně identifikovány úseky s lokálně omezenou šířkou chodníků. Nejvýrazněji se tento stav projevuje v prostoru MK K Hrnčířům mezi křižovatkami K Hrnčířům x V Ladech a K Hrnčířům x K Rozkoši, kde je v důsledku omezeného uličního prostoru realizována zúžená pěší infrastruktura po obou stranách komunikace. Řešitelský tým je toho názoru, že možnosti stavebních úprav jsou v tomto případě velmi omezené a případné rozšíření chodníkových ploch by si vyžádalo zúžení vozovky. Takové řešení by mohlo negativně ovlivnit bezpečnost a plynulost silničního provozu, zejména s ohledem na blízkost směrového oblouku a charakter hlavního dopravního prostoru. Současně se nejedná o významně zatíženou pěší trasu, přičemž v dané lokalitě existuje alternativní pěší spojení vedené přes náměstí Šeberov (viz **Obrázek 81**). S ohledem na uvedené skutečnosti nebyly obdobné lokální deficity spočívající ve zúžené šířce chodníku v rámci bezpečnostní inspekce dále hodnoceny jako samostatná dopravně-bezpečnostní rizika.

**Obrázek 82** – Úzký chodník pro pěší v blízkosti náměstí Šeberov v blízkosti směrového oblouku.

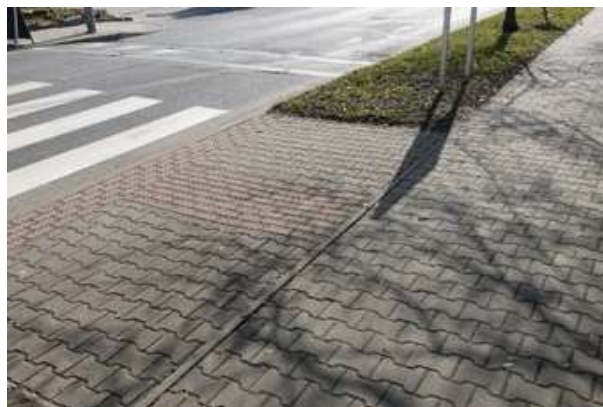
**V celé délce sledované komunikační sítě byly identifikovány dopravně-bezpečnostní deficity spočívající v absenci nebo nevhodném provedení prvků pro OOSPO. Neadekvátní provedení nebo dokonce absence těchto prvků snižuje schopnost pohybu a orientace OOSPO v uličním prostoru, což může vést ke vzniku rizikových situací ohrožujících všechny účastníky silničního provozu.**

**Obrázek 87** – Ukázka chybně realizovaného signálního pásu v blízkosti stykové křižovatky ulic K Šeberovu a Za Jednotou.

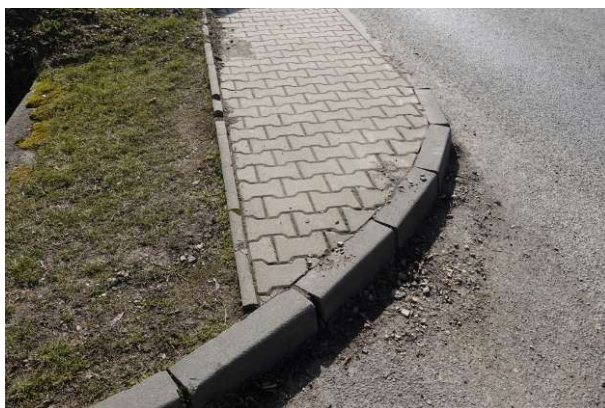
**Obrázek 88** – Absence varovného pásu a snížené obruby v místě stykové křižovatky ulic K Šeberovu a Zadní.

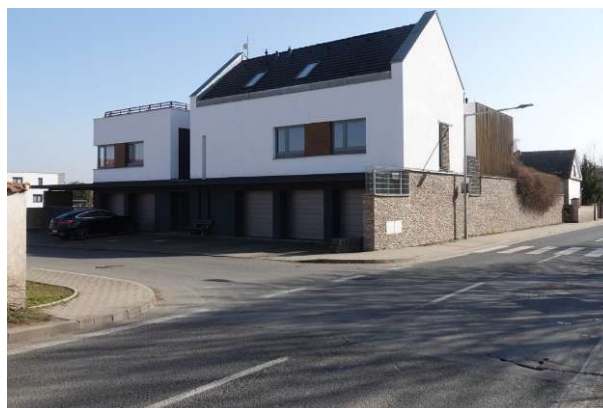
**Obrázek 89** – Další ukázka absence varovných pásů v místě stykové křižovatky K Hrnčířům a Novákova.

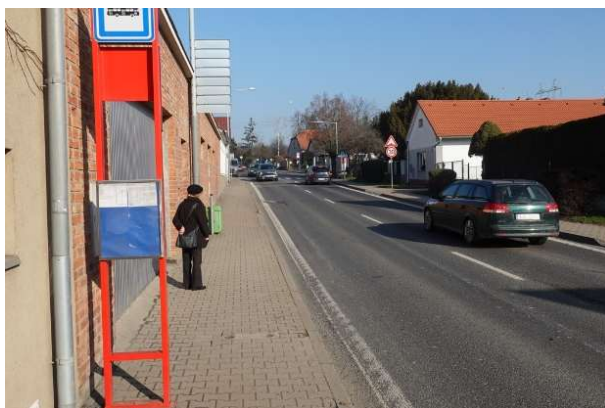
**Obrázek 90** – Absence OOSPO prvků v místě zastávky „Šeberov“ v MK K Hrnčířům.

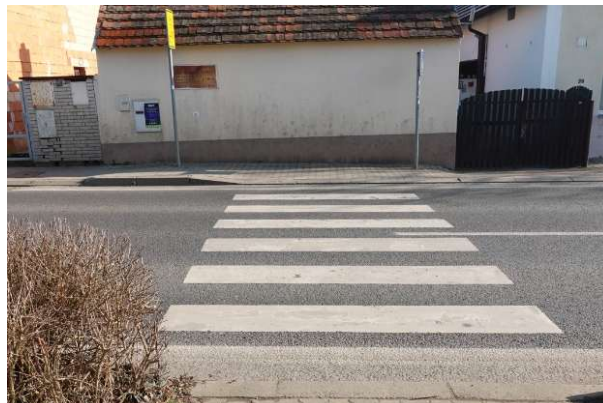
V prostoru přechodu pro chodce na MK K Hrnčířům byl identifikován dopravně-bezpečnostní deficit spočívající ve výskytu vzrostlé zeleně v jeho bezprostřední blízkosti. Předmětná zeleň omezuje vzájemnou viditelnost chodců a řidičů a zvyšuje riziko pozdního zaznamenání chodce vstupujícího na přechod pro chodce. Negativní vliv lze předpokládat zejména u dětí a osob menšího věku, které mohou být vegetací částečně nebo zcela zakryty. Závažnost předmětného deficitu podporuje skutečnost, že v daném místě již byla evidována dopravní nehoda s účastí dítěte na přechodu pro chodce (viz podkapitola 6.1).

**Obrázek 93** – Detailní pohled na rizikový přechod v MK K Šeberovu.

V prostoru přechodu pro chodce na MK K Hrnčířům je doporučeno provést odstranění vzrostlé zeleně zasahující do rozhledových polí přechodu pro chodce dle ČSN 73 6110 [10]. Předmětné opatření je vhodné koordinovat s opatřením navrženým v rámci Rizika č. 1.1, neboť se týká stejné skupiny zeleně. Doporučený rozsah úprav znázorňuje následující Obrázek 94.

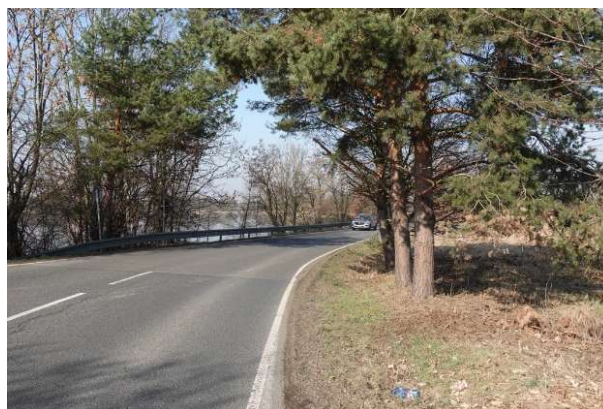
V místě napojení účelové komunikace propojující okolí Hrnčířského rybníka s chráněným územím Hrnčířské louky byly identifikovány omezené rozhledové poměry. Dle informací poskytnutých zástupci městské části se jedná o významnou pěší vazbu v rekreační oblasti využívanou obyvateli při pohybu mezi Hrnčířským rybníkem, rybníkem Jordán a rybníkem Brůdek. Severní napojení účelové komunikace je situováno na vnitřní straně směrového oblouku MK K Labeškám na konci zastavěné oblasti, přičemž po obou stranách komunikace se nachází vzrostlá zeleň omezující rozhledové poměry mezi chodci a přijíždějícími vozidly. Předmětný deficit může vést ke zhoršení možnosti včasného zaznamenání chodců vstupujících do vozovky i k omezení schopnosti řidičů na jejich pohyb adekvátně reagovat.

**Obrázek 96** – Ukázka omezeného rozhledu stromy na západní straně.

V místě napojení účelové komunikace je doporučeno provést odstranění vzrostlé zeleně zasahující do rozhledových polí tak, aby byly zajištěny odpovídající podmínky pro včasné vzájemné zaznamenání chodců a přijíždějících vozidel. Doporučený rozsah úprav znázorňuje následující Obrázek 97.

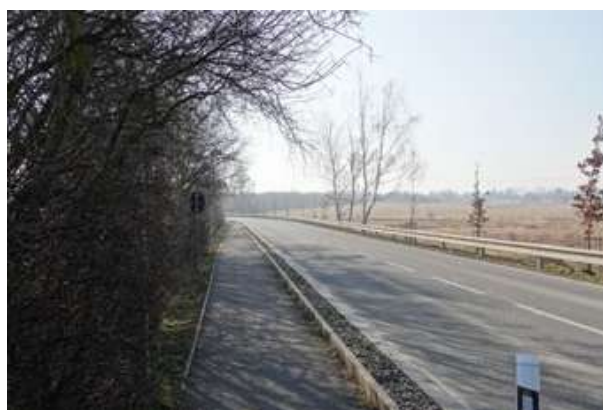
V prostoru hráze rybníka Jordánek na MK K Hrnčířům byl identifikován dopravně-bezpečnostní deficit spočívající v přerušení návaznosti cyklistické infrastruktury. V daném místě dochází k ukončení společné stezky pro chodce a cyklisty, přičemž další vedení cyklistické dopravy není jednoznačně řešeno. Současně zde dochází k lokálnímu zúžení přidruženého prostoru, které neumožňuje bezpečný souběžný pohyb chodců a cyklistů. Cyklisté by měli dále pokračovat po pozemní komunikaci, na tuto skutečnost však nejsou řidiči motorových vozidel žádným způsobem upozorněni. V praxi proto dochází k pokračování jízdy cyklistů po chodníku i za místem ukončení stezky. Předmětný deficit může vést ke vzniku konfliktních situací mezi chodci, cyklisty a motorovými vozidly. Rizikovost lokality je dále zvyšována skutečností, že se nachází mimo souvislou obytnou zástavbu, kde dochází k častému překračování nejvyšší dovolené rychlosti (viz kapitola 5).

**Obrázek 102** – Pohled na chodník pro pěší na hrázi rybníku Jordánek (MK K Hrnčířům).

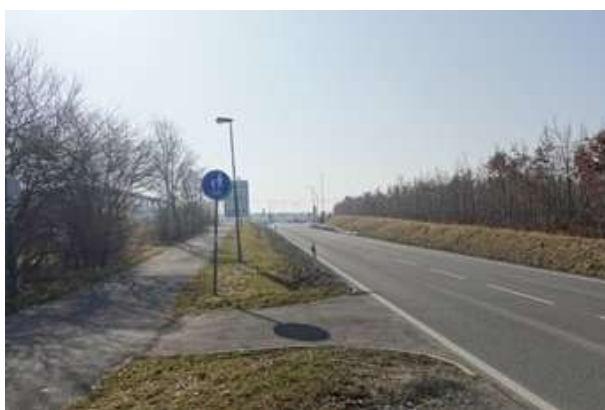
**Obrázek 103** – Pohled na začátek/konec smíšené stezky pro chodce a cyklisty nedaleko rybníku Jordánek (MK K Hrnčířům).

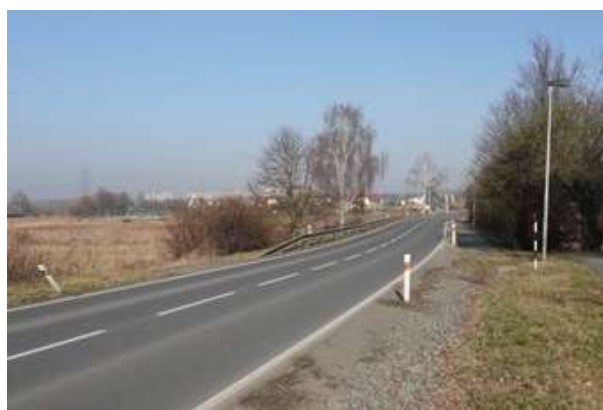
**Obrázek 104** – Pohled z místa ukončení smíšené stezky, odkud dále pokračuje pouze chodník pro pěší (MK K Hrnčířům).

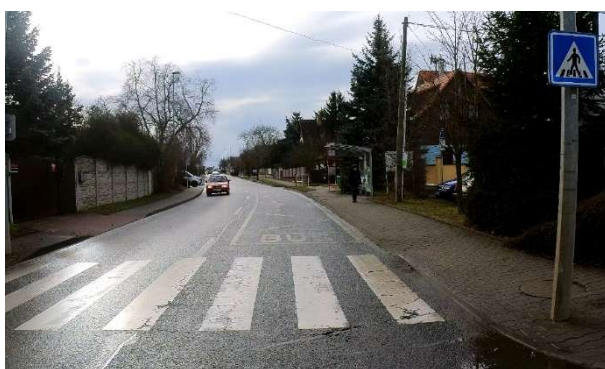
V rámci bezpečnostní inspekce byly na několika místech řešené komunikační sítě identifikovány přechody pro chodce umístěné v těsné návaznosti na autobusové zastávky situované v jízdním pruhu. Ve sledovaných případech jsou přechody umístěny za zastávkou ve směru jízdy autobusu, v důsledku čehož může stojící autobus zakrývat chodce vstupující na přechod pro chodce. Řidiči přijíždějící v protisměru tak nemusí mít možnost chodce včas zaznamenat, což zvyšuje riziko vzniku konfliktních a kolizních situací.

**Obrázek 105** – Pohled na přechod pro chodce umístěný v těsné blízkosti autobusové zastávky „Hrnčíře“ (MK K Šeberovu).

Za optimální řešení lze označit umístění přechodů pro chodce před autobusovou zastávkou ve směru jízdy vozidel (přechod bude nově umístěn před stojícím autobusem). Řešitelský tým proto doporučuje v identifikovaných lokalitách prověřit možnost úpravy stávajícího uspořádání tak, aby nedocházelo k zakrytí chodců stojícím autobusem pro řidiče jedoucí v opačném jízdním směru. V případě realizace tohoto opatření je současně nezbytné instalovat SDZ B 32 „Jiný zákaz“ a VDZ V 1a „Podélná čára souvislá“ zakazující objíždění autobusu stojícího v zastávce (viz *Obrázek 109*).

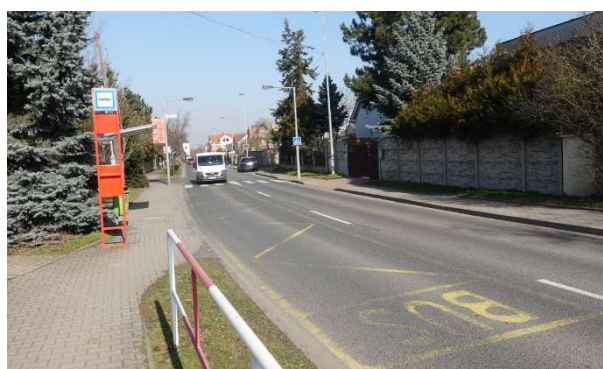
**Obrázek 106** – Autobusová zastávka „Hrnčíře“ a přechod pro chodce z druhého směru (MK K Šeberovu).

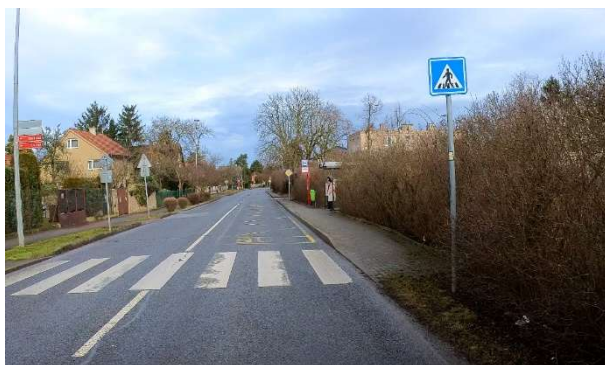
**Obrázek 107** – Pohled na přechod pro chodce v těsné blízkosti autobusové zastávky „Drazdecká“.

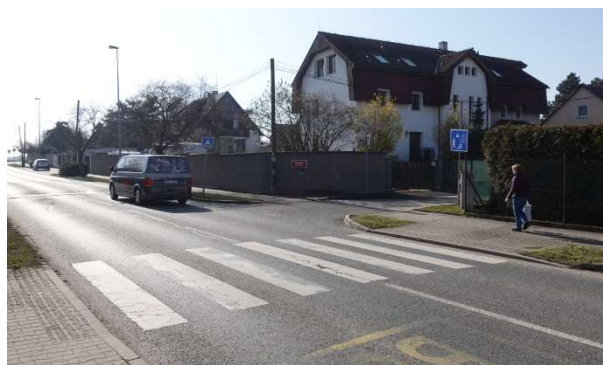
**Obrázek 108** – Bližší pohled na exponovaný rizikový přechod pro chodce v blízkosti zastávky „Drazdecká“.

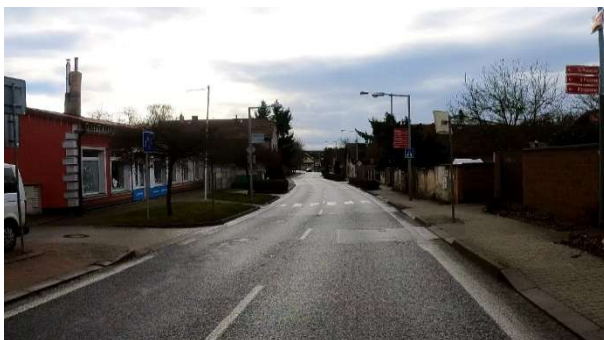
V řešeném území byl identifikován úsek komunikace se zvýšeným pohybem cyklistů, který však není odpovídajícím způsobem označen. Zvýšený počet cyklistů je dán vedením cyklotrasy A 21, která je v daném území vedena ulicí Musilova, následně pokračuje zhruba 70 m ulicí K Hrnčířům a dále je nasměrována do ulice Za prodejnou. Absence upozornění na hlavní pozemní komunikaci může negativně ovlivnit vnímání situace ostatními účastníky silničního provozu, a to zejména řidiči motorových vozidel, a tím ve výsledku negativně ovlivňovat úroveň bezpečnosti v daném úseku.

**Obrázek 111** – Napojení cyklotrasy v křižovatce MK K Hrnčířům a Za Prodejnou.

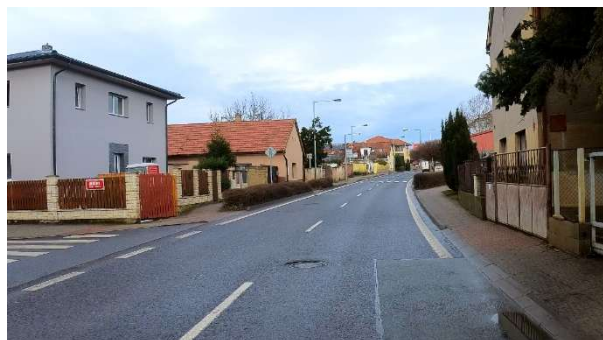
**Obrázek 112** – Napojení cyklotrasy v křižovatce MK K Hrnčířům a Musilova.

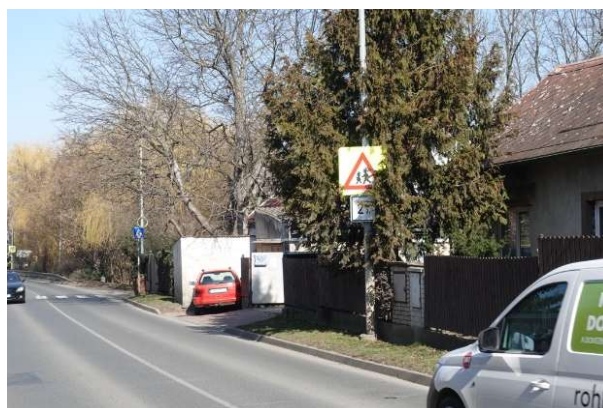
Na MK K Šeberovu byl identifikován deficit spočívající v absenci pěší infrastruktury na východní straně komunikace. Přestože se v daném úseku nachází pouze omezený počet obytných nemovitostí, jejich obyvatelé nemají zajištěnou přímou návaznost na stávající chodník vedený po protější straně komunikace. Předmětný stav může vést k neorganizovanému pohybu chodců po vozovce nebo k přecházení komunikace mimo místa k tomu určená.

**Obrázek 117** – Další ukázka absence pěší infrastruktury.

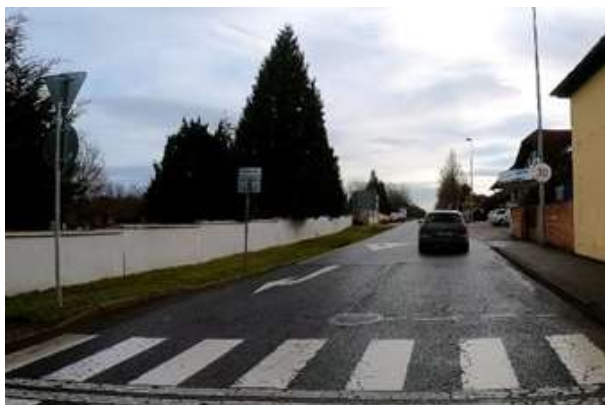
Na severní straně MK K Labeškám v prostoru mezi okružní křižovatkou a vstupem do areálu Hrnčířského hřbitova byl identifikován dopravně-bezpečnostní deficit spočívající v absenci pěší infrastruktury. V důsledku chybějícího úseku chodníku o délce přibližně 40 m není zajištěna plynulá návaznost pěší trasy vedené podél komunikace. Chodci směřující ke hřbitovu jsou tak nuceni pohybovat se po vozovce nebo překonávat komunikaci mimo místa k tomu určená, což může vést ke vzniku dopravních konfliktů s řidiči motorových vozidel v blízkosti okružní křižovatky.

**Obrázek 119** – Absence pěší infrastruktury v těsné blízkosti hřbitova.

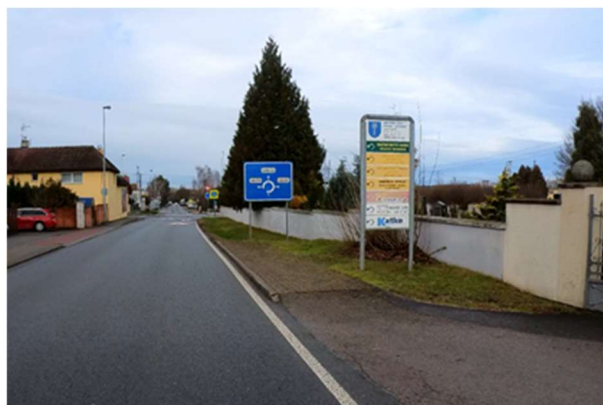
**Obrázek 120** – Ukázka absence pěší infrastruktury z druhého směru.

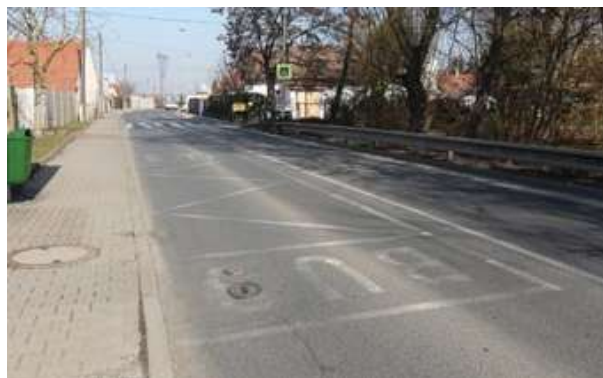
V řešeném území byl identifikován dopravně-bezpečnostní deficit spočívající v opotřebovaném VDZ V 11a „Zastávka autobusu nebo trolejbusu“ v prostoru několika autobusových zastávek. V důsledku postupného opotřebení dochází ke snížení jeho viditelnosti a čitelnosti pro účastníky silničního provozu. Konkrétně se jedná o autobusové zastávky:

**Obrázek 124** – Pohled na opotřebované VDZ V 11a v zastávce „Hrnčířský hřbitov“.

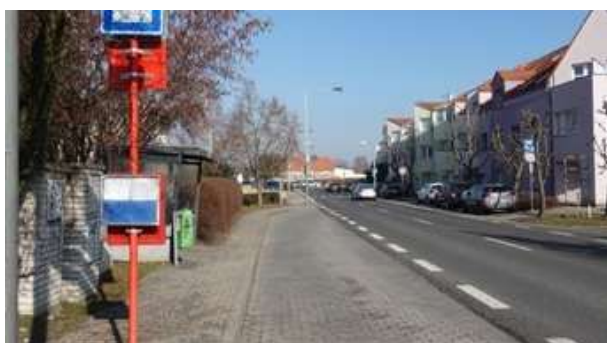
Další dopravně-bezpečnostní deficit spočívající v absenci VDZ V 11a „Zastávka autobusu nebo trolejbusu“ byl identifikován v prostoru několika autobusových zastávek. Konkrétně se jedná o následující autobusové zastávky:

**Obrázek 127** – Absence VDZ V 11a a v zastávce „Pod Vsí“.

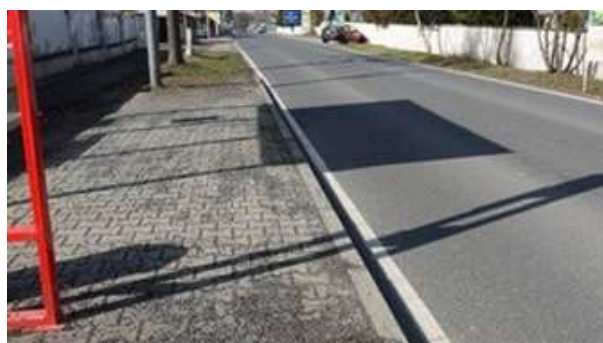
**Obrázek 128** – Absence VDZ V 11a a v zastávce „Hrnčířský hřbitov“.

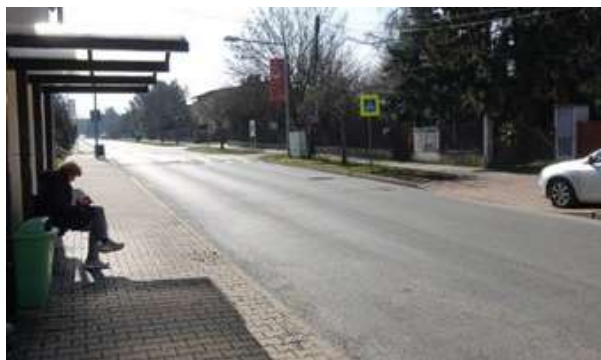
**Obrázek 129** – Absence VDZ V 11a a v zastávce „Hrnčiče“.

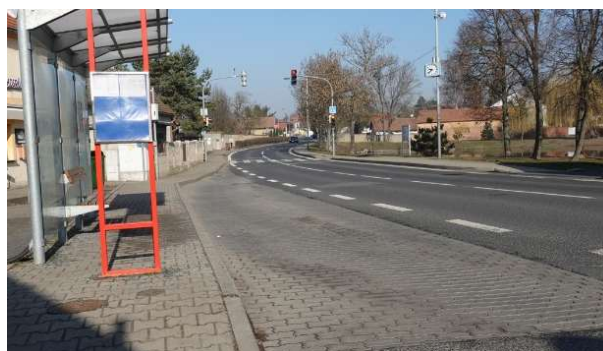
V prostoru některých autobusových zastávek se zálivem bylo identifikováno nevhodné vymezení zálivu vůči průběžnému jízdnímu pruhu. V daných místech je k oddělení zálivu použito VDZ V 2b „Podélná čára přerušovaná“, přestože by s ohledem na charakter dopravního prostoru mělo být realizováno VDZ V 4 „Vodící čára“. Konkrétně se jedná o tyto autobusové zastávky:

**Obrázek 131** – Chybné oddělení zálivu od jízdního pruhu v zastávce „V Ladech“.

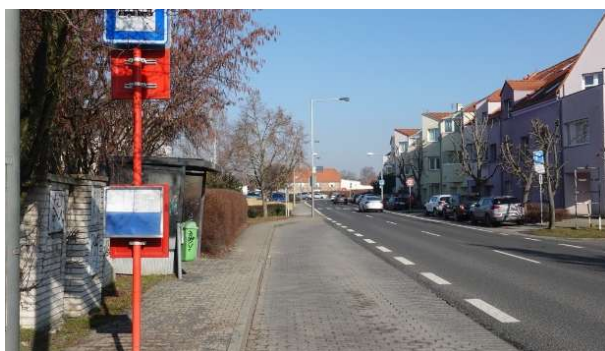
**Obrázek 132** – Chybné oddělení zálivu od jízdního pruhu v zastávce „Pod Vší“ ve směru sever  $\Rightarrow$  jih.

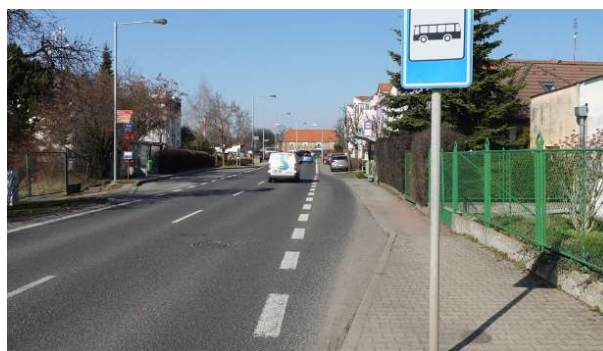
**Obrázek 133** – Chybné oddělení zálivu od jízdního pruhu v zastávce „Pod Vší“ ve směru jih  $\Rightarrow$  sever.

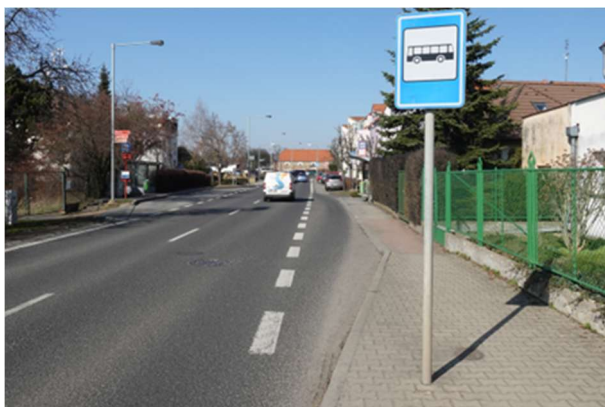
U autobusové zastávky „Pod Vsí“ ve směru jih ⇒ sever byl identifikován dopravně-bezpečnostní deficit související s omezenými šířkovými poměry zastávky. Zastávka je realizována formou částečného zálivu, jehož šířka neumožňuje úplné zasetí autobusu mimo průběžný jízdní pruh. V době odbavení cestujících tak autobus částečně zasahuje do prostoru vozovky a vytváří překážku pro projíždějící vozidla. Současně byla v prostoru zastávky identifikována nedostatečná šířka nástupní plochy, resp. přilehlého chodníku. V případě vyšší koncentrace cestujících může docházet k omezení průchozího prostoru pro pěší, což zvyšuje riziko jejich pohybu v bezprostřední blízkosti vozovky.

**Obrázek 134** – Pohled na autobusovou zastávku „Pod Vsí“.

Významný vliv na identifikovaný deficit má skutečnost, že v prostoru zastávky není realizováno VDZ V 11a „Zastávka autobusu nebo trolejbusu“, jehož absence je řešena samostatně v rámci Rizika č. 3.2. Současně je doporučeno prověřit koncepci řešení předmětné autobusové zastávky s ohledem na omezené šířkové poměry zastávkového zálivu a nástupní plochy. V rámci případných budoucích stavebních úprav je vhodné zvážit takové řešení, které povede ke zlepšení podmínek pro pohyb cestujících a současně zajistí odpovídající provozní podmínky pro zastavující autobusy. Předmětné úpravy je vhodné koordinovat zejména s případnou rekonstrukcí vozovky nebo přilehlých chodníkových ploch.

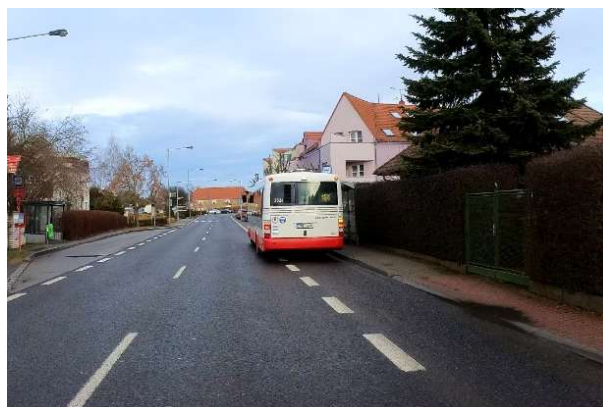
**Obrázek 135** – Pohled na stojící autobus v zastávce „Pod Vsí“.

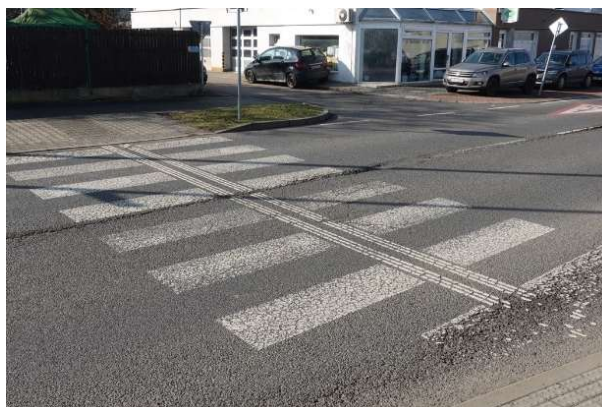
V celém řešeném území bylo identifikováno opotřebované vodorovné dopravní značení. Předmětný stav snižuje čitelnost a jednoznačnost dopravního prostoru a může negativně ovlivňovat orientaci účastníků silničního provozu, zejména za zhoršených viditelnostních podmínek. Opotřebované VDZ bylo identifikováno jak v mezikřižovatkových úsecích, kde se jedná zejména o vodicí a střední dělicí čáry, tak v prostoru křižovek. Následující fotodokumentace uvádí ilustrativní příklady identifikovaných závad.

**Obrázek 137** – Pohled na opotřebované VDZ V 7a a V 2a v MK K Labeškám.

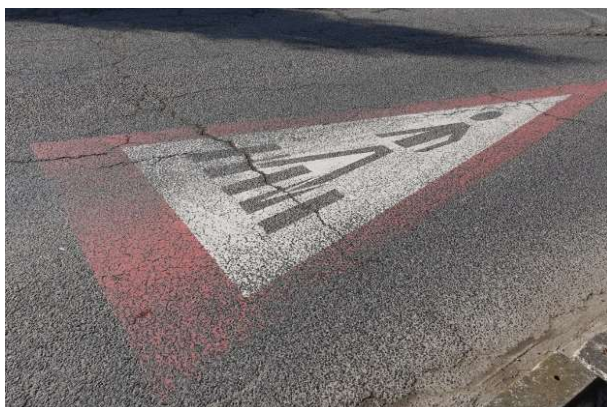
**Obrázek 138** – Ukázka opotřebovaného VDZ V 15 se symbolem A 11 v MK K Labeškám.

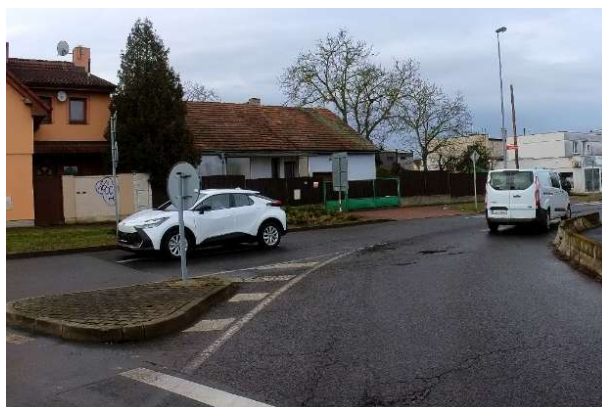
**Obrázek 139** – Opotřebované VDZ V 13 v MK K Labeškám.

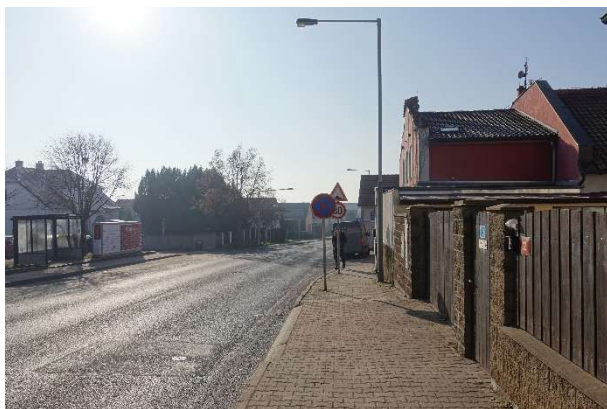
**Obrázek 140** – Opatřebované VDZ V 4  
v MK K Hrnčířů.

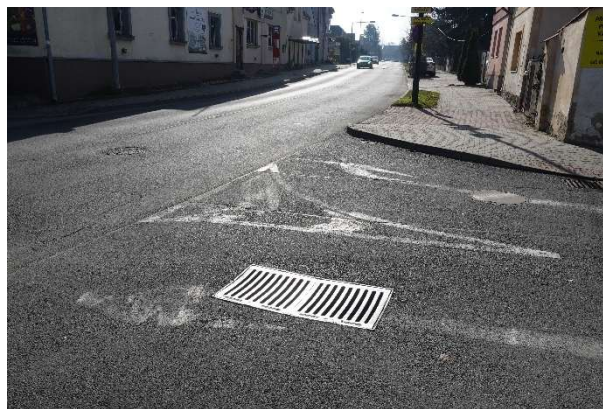
**Obrázek 141** – Opatřebované VDZ V 9a a V 13  
v MK K Labeškám.

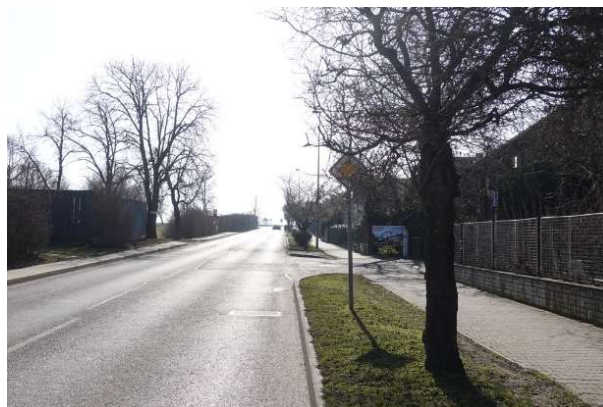
V řešeném území byly identifikovány četné závady související se stavem a čitelností svislého dopravního značení. Nedostatky spočívají zejména v mechanickém poškození značek, degradaci jejich retroreflexních vlastností, nevhodném natočení nebo zakrytí přilehlou vegetací. Předmětný stav snižuje postřehnutelnost a čitelnost dopravního značení, což může vést k jeho pozdnímu zaznamenání, nesprávné interpretaci nebo v krajním případě i k jeho přehlédnutí. Následující fotodokumentace uvádí ilustrativní příklady identifikovaných závad.

**Obrázek 143** – Ukázka zakrytého SDZ P 2 v MK  
K Šeberovu.

Zajištění funkčního a čitelného SDZ v řešené oblasti ve formě výměny poškozeného značení, resp. prořezání zeleně za účelem zajištění adekvátní postřehnutelnosti SDZ.

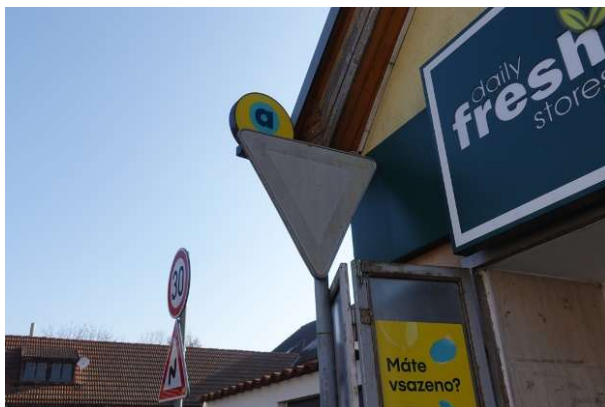
**Obrázek 144** – Vybledlé SDZ P 4 v místě stykové křižovatky MK V Ladech a K Hrnčířům.

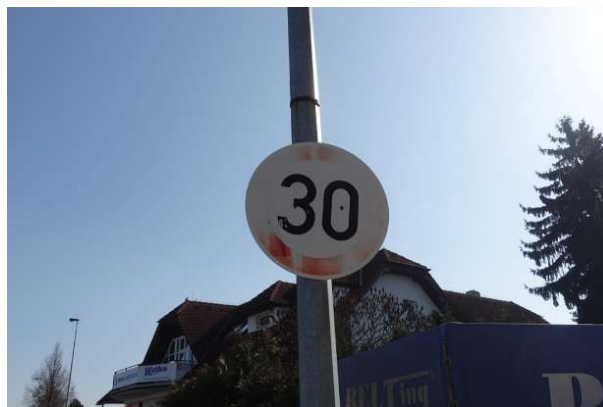
**Obrázek 145** – Pohled na vybledlé SDZ B 20a v MK K Labeškám.

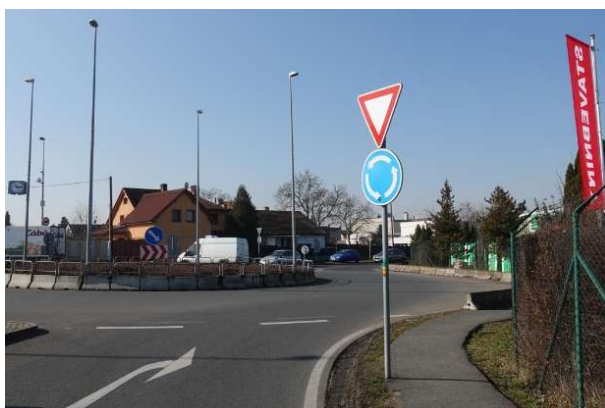
**Obrázek 148** – Pohled na pootočené SDZ P 4 a C 1 v místě okružní křižovatky v MK K Hrnčířům.
