**FAKULTA  
DOPRAVNÍ  
ČVUT V PRAZE**

## **OPTIMALIZACE ÚROVNĚ BEZPEČNOSTI SILNIČNÍHO PROVOZU V MÍSTĚ INTRAVILÁNOVÉHO PRŮTAHU ULIC K HRNČÍŘŮM, K LABEŠKÁM A K ŠEBEROVU NA ÚZEMÍ MĚSTSKÉ ČÁSTI PRAHA-ŠEBEROV**

**SRPEN 2026**

**Ing. Bc. Karel KOCIÁN, Ph.D.**

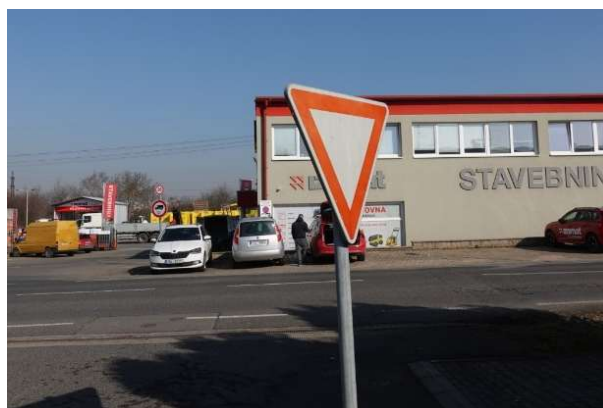
V řešeném území byly identifikovány četné závady související se stavem a čitelností svislého dopravního značení. Nedostatky spočívají zejména v mechanickém poškození značek, degradaci jejich retroreflexních vlastností, nevhodném natočení nebo zakrytí přilehlou vegetací. Předmětný stav snižuje postřehnutelnost a čitelnost dopravního značení, což může vést k jeho pozdnímu zaznamenání, nesprávné interpretaci nebo v krajním případě i k jeho přehlédnutí. Následující fotodokumentace uvádí ilustrativní příklady identifikovaných závad.

**Obrázek 149** – Ukázka pootočeného SDZ P 4 v křižovatce MK Za Rybníčky a K Labeškám.

Zajištění funkčního a čitelného SDZ v řešené oblasti ve formě výměny poškozeného značení, resp. prořezání zeleně za účelem zajištění adekvátní postřehnutelnosti SDZ.

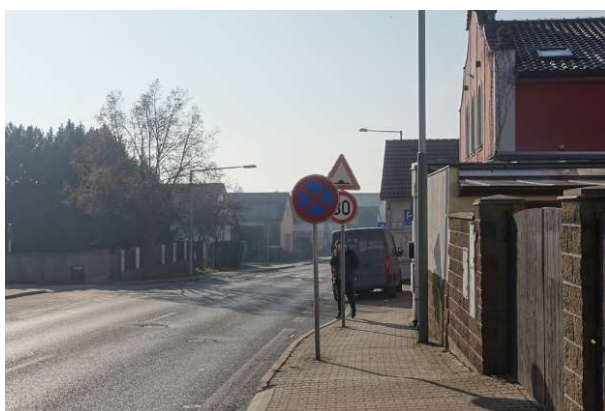
V řešeném území byly identifikovány případy nevhodného uspořádání svislého dopravního značení. Jedná se zejména o nedodržení minimálních vzájemných rozestupů mezi značkami, nevhodné kombinace jednotlivých SDZ a jejich nevhodnou posloupnost. V některých případech nebyly dodrženy ani minimální vzájemné rozestupy stanovené TP 65, v důsledku čehož dochází k vzájemnému překrývání jednotlivých značek a ke snížení jejich postřehnutelnosti. Současně jsou řidiči nuceni v krátkém úseku zpracovávat větší množství dopravních informací, což zvyšuje jejich informační zatížení a může negativně ovlivnit schopnost včas a správně reagovat na dopravní situaci. Nevhodné kombinace a posloupnost značek pak dále snižují čitelnost a srozumitelnost dopravního prostoru. Následující fotodokumentace uvádí ilustrativní příklady identifikovaných závad.

**Obrázek 150** – Nedostatečný rozestup mezi SDZ B 26, A 7b a B 20a v MK K Hrnčířům.

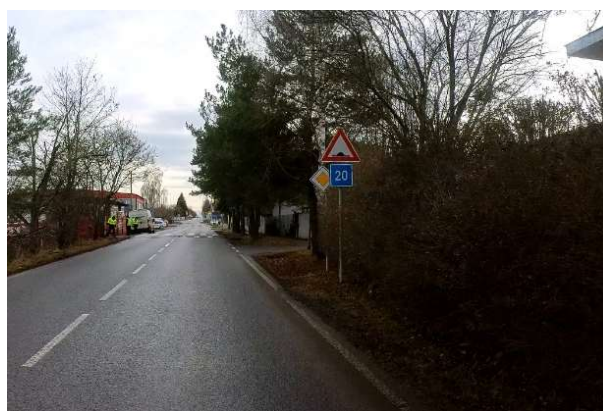
**Obrázek 151** – Neadekvátní rozestup mezi SDZ P 2, A 7b a IP 5. v MK K Labeškám.

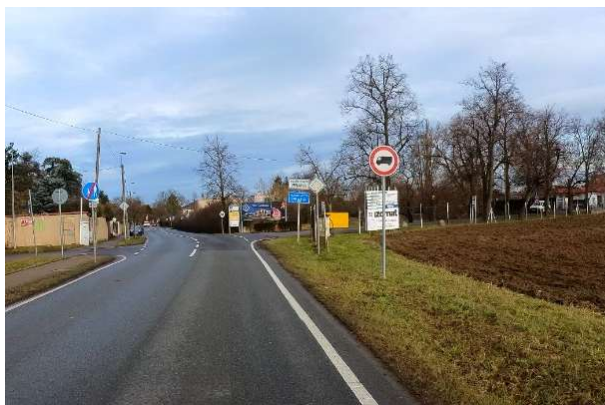
**Obrázek 152** – Neadekvátní rozestup mezi SDZ P 2 a IZ 4a v místě jižního vjezdu do obce.

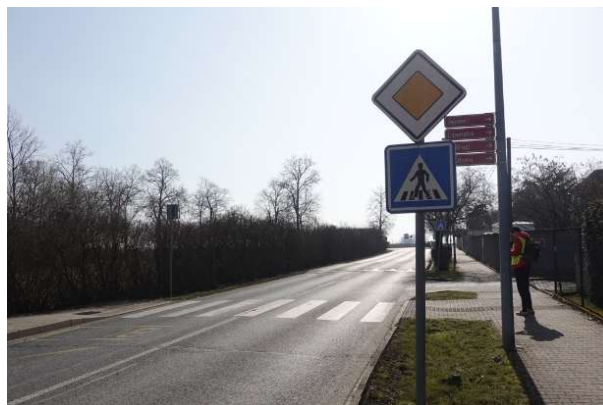
**Obrázek 153** – Riziková kombinace SDZ P 2 a IP 6 v MK K Šeberovu.

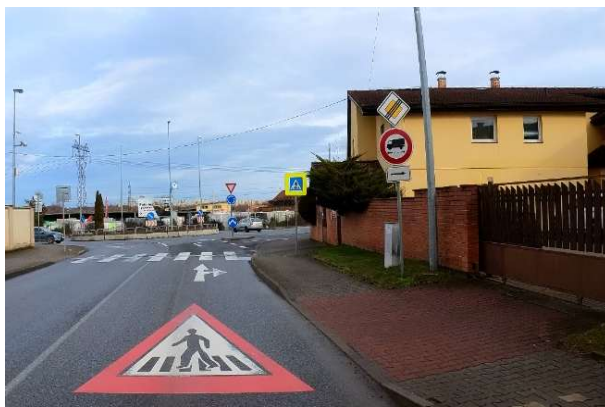
**Obrázek 154** – Riziková kombinace SDZ P 3, B 17 a E 7b v MK K Šeberovu.

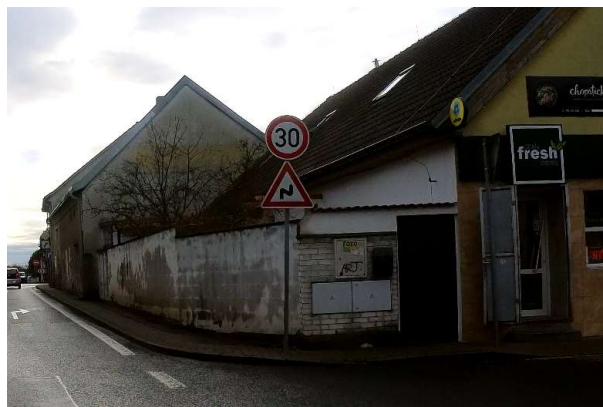
**Obrázek 155** – Nevhodná posloupnost SDZ B 20a a A 2a v MK K Hrnčířům.

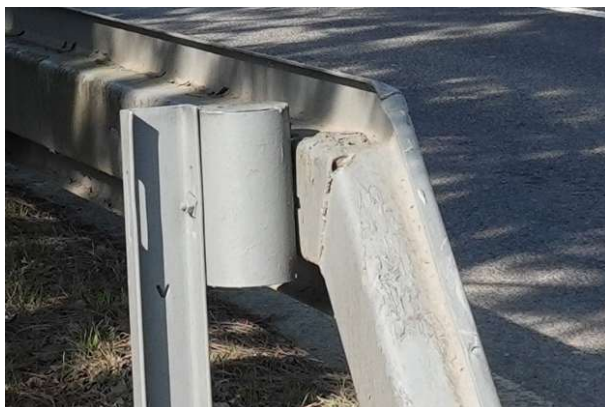
V západní části MK K Labeškám byl identifikován dopravně-bezpečnostní deficit související s provedením stávajícího zachytného systému. Svodidlo je ukončeno krátkými výškovými náběhy, které jsou současně napojeny na pásnici pomocí svařeného spoje. V případě nárazu vozidla hrozí prasknutí svodidla a vniknutí pásnice do interiéru vozidla. Svodidlo navíc neplní svou funkci, neboť nesplňuje svou minimální požadovanou délku a současně nechrání žádnou překážku nebo nebezpečné místo, které by s ohledem na charakter komunikace a dovolenou rychlost vyžadovalo osazení zachytného systému.

**Obrázek 156** – Ukázka neadekvátního propojení pásnice svodidla a výškového náběhu.

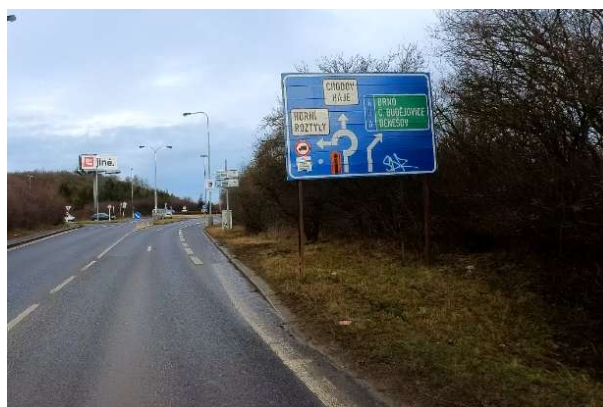
V prostoru okružní křižovatky MK K Hrnčířům, K Labeškám a K Šeberovu a dále v blízkosti severního výjezdu z obce byly identifikovány velkoformátové SDZ IS 9b „Návěst před okružní křižovatkou“ osazené na nedeformovatelných nosných konstrukcích. Předmětné konstrukce představují pevné překážky nacházející se v blízkosti dopravního prostoru, přičemž jejich přítomnost zvyšuje potenciální následky případného střetu vozidla s překážkou. Přestože je SDZ umístěno v intravilánu, jedná se o zcela zbytečnou a uměle vytvořenou pevnou překážku pro motorové účastníky silničního provozu.

**Obrázek 161** – Pohled na SDZ IS 9b na severním výjezdu ze sledované oblasti.

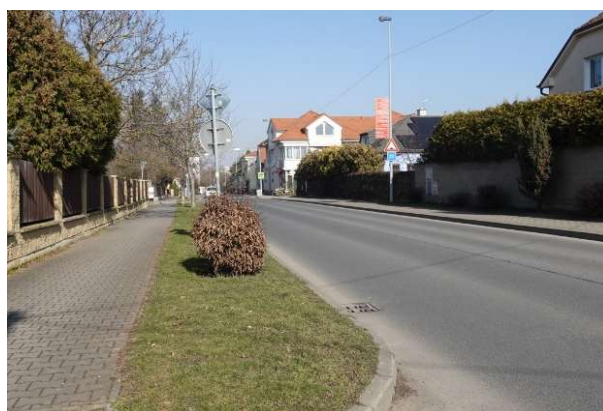
V úseku MK K Šeberovu mezi křižovatkami s MK Osvětová a MK Zadní (v délce přibližně 205 m) byla identifikována absence vodorovného dopravního značení. Předmětný stav snižuje čitelnost a jednoznačnost dopravního prostoru a může negativně ovlivňovat orientaci účastníků silničního provozu, zejména za zhoršených viditelnostních podmínek. Absence VDZ byla zjištěna jak v mezikřižovatkovém úseku, kde chybí VDZ V 4 „Vodící čára“ a dále střední dělicí čára, tak v prostoru křižovatek, kde nejsou vedlejší ramena komunikací oddělena od průběžných jízdních pruhů pomocí VDZ V 2b „Podélná čára přerušovaná“. Současně lze konstatovat, že absence střední dělicí čáry opticky rozšiřuje dopravní prostor, což může přispívat k jízdě vyšší rychlostí a ke sníženému respektování stanoveného rychlostního režimu. Následující fotodokumentace uvádí ilustrativní příklady identifikovaných závad.

**Obrázek 163** – Ukázka absence VDZ V 1a a V 4.

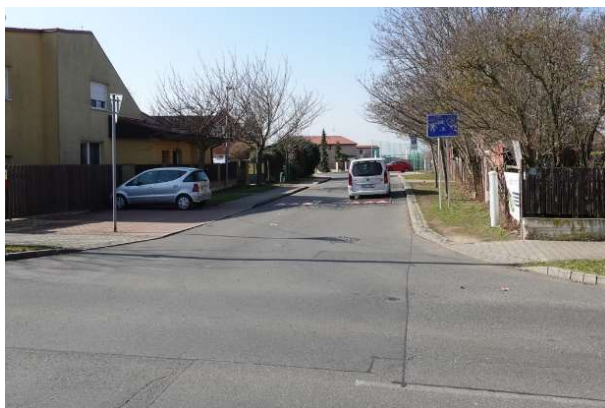
**Obrázek 164** – Absence VDZ V 2a v místě křižovatky v MK K Šeberovu.

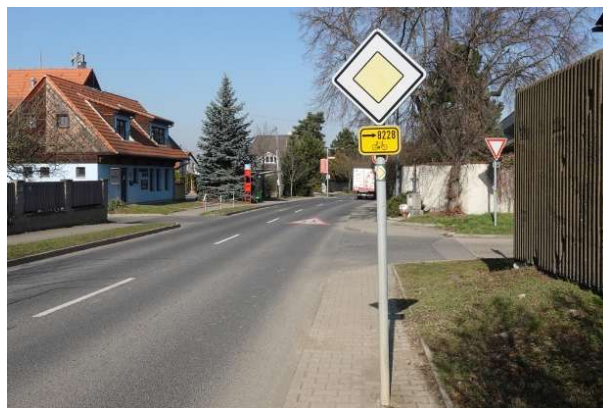
**Obrázek 165** – Absence VDZ V 2b a V 4 v místě křižovatky MK K Šeberovu a Zadní.

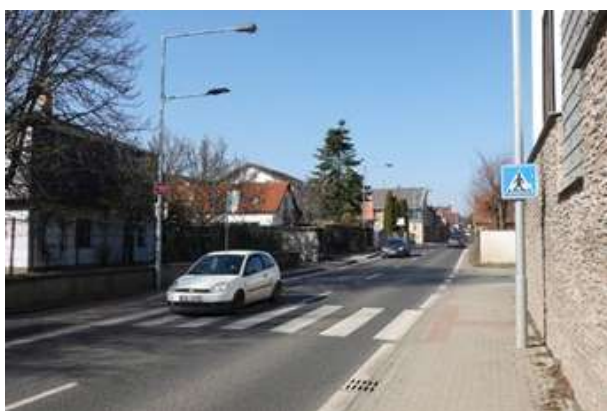
V řešeném území byly identifikovány případy absence svislého dopravního značení upravujícího dopravní režim v křižovatkách. V některých případech chybí SDZ P 2 „Hlavní pozemní komunikace“, která jednoznačně vymezuje přednostní vztahy v místě úrovněvého křížení pozemních komunikací. Současně byly identifikovány lokality s absencí zákazových značek upravujících povolené směry jízdy. Předmětné závady mohou vést k nejednoznačné interpretaci dopravní situace ze strany řidičů a ke zvýšenému riziku vzniku konfliktních nebo kolizních situací. Nicméně objektivně je nutné poznamenat, že charakter jednotlivých PK psychologicky jednoznačně definuje hlavní komunikaci, a tím významně minimalizuje riziko vzniku mimořádných událostí. Následující fotodokumentace uvádí příklady identifikovaných závad.

**Obrázek 166** – Absence SDZ P 2 v místě stykové křižovatky MK K Hrnčířům a Novákova.

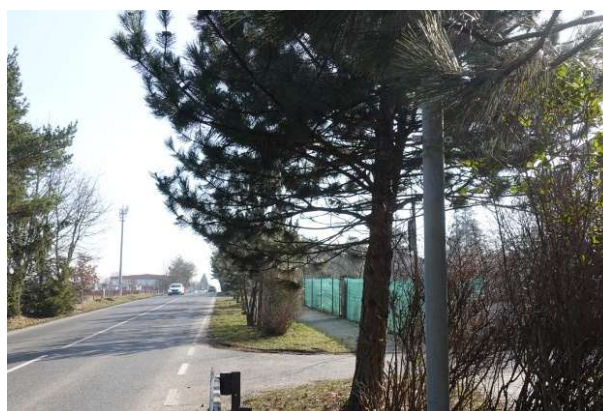
**Obrázek 167** – Absence SDZ P 2 v místě stykové křižovatky MK K Labeškám a U Ovčina.

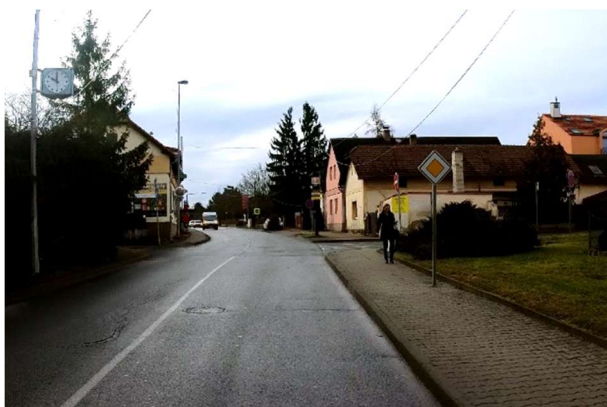
**Obrázek 168** – Absence SDZ B 24a v místě stykové křižovatky MK K Šeberovu a Zadní.

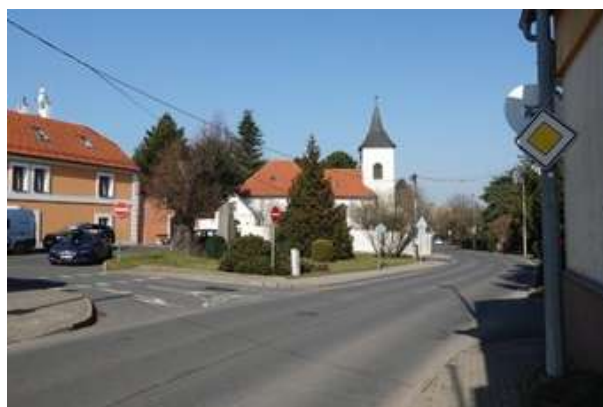
**Obrázek 169** – Absence SDZ B 24b v místě stykové křižovatky MK K Šeberovu a Zadní.

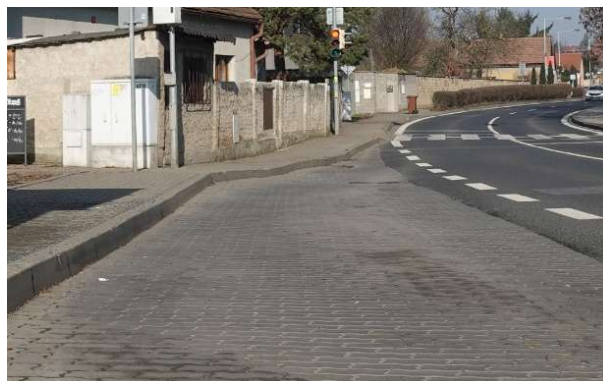
V prostoru zálivu autobusové zastávky „V Ladech“ ve směru sever ⇒ jih byly identifikovány propady vozovky v důsledku vyjetých kolejí. Nerovnosti vozovky vedou k akumulaci vody v prostoru zastávkového zálivu, což zhoršuje odvodnění vozovky a přispívá k dalšímu rozvoji identifikovaných poruch a postupné degradaci konstrukce vozovky. Současně může docházet ke zhoršení adhezních podmínek při zajíždění autobusů do zastávky a v zimním období ke vzniku lokálních námraz. Negativně může být ovlivněn také komfort cestujících využívajících autobusovou zastávku.

**Obrázek 173** – Další ukázka propadu povrchu v místě autobusového zálivu.

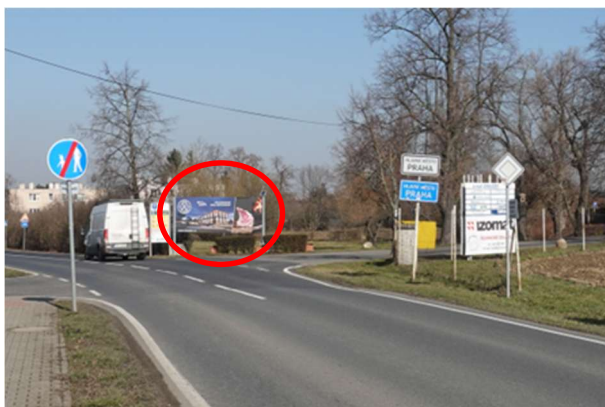
V prostoru jižního vjezdu do obce bylo identifikováno velkoplošné reklamní zařízení umístěné v blízkosti pozemní komunikace. Reklamní zařízení představují z hlediska bezpečnosti silničního provozu potenciální zdroj rozptýlování pozornosti řidičů, neboť mohou odvádět jejich zrak i pozornost od sledování dopravní situace. Předmětné riziko je významnější zejména v prostoru vjezdů do obcí, kde dochází ke změně dopravního prostředí a současně lze očekávat zvýšené nároky na vnímání dopravního značení, pohybu chodců a dalších účastníků silničního provozu.

**Obrázek 176** – Pohled na RZ v místě jižního vjezdu do obce.

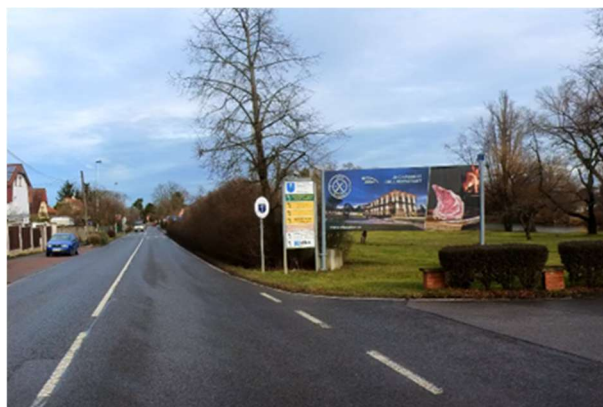
**Obrázek 177** – Bližší pohled na předmětné RZ.

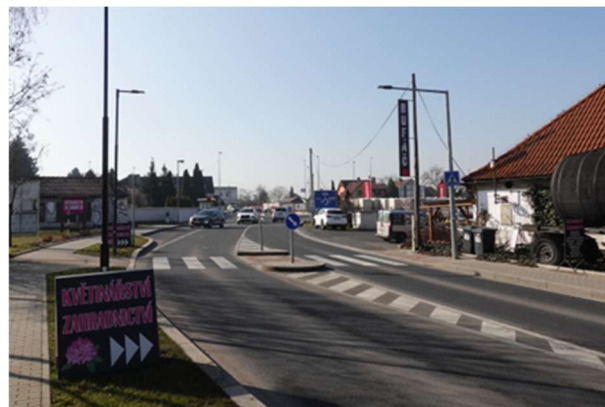
V prostoru přechodu pro chodce u autobusové zastávky „Hrnčířský hřbitov“ bylo identifikováno reklamní zařízení, které může negativně ovlivňovat vzájemnou viditelnost chodců a řidičů. Vzhledem ke své poloze v blízkosti nástupní plochy přechodu může docházet k omezení možnosti včas zaznamenat chodce připravujícího se ke vstupu do vozovky nebo již vstupujícího na přechod pro chodce. Negativní vliv lze předpokládat zejména u dětí a osob menšího vzrůstu, které mohou být reklamním zařízením částečně nebo zcela zakryty. Současně se jedná o vizuálně výrazný prvek, který může RZ odvádět pozornost řidičů od sledování dopravní situace v prostoru přechodu.

**Obrázek 179** – Další pohled na RZ v blízkosti přechodu pro chodce.
